نشریه علمی پژوهشی امیرکبیر - مهندسی مکانیک

بررسی علل شکست سوپاپ اطمینان مخازن حمل گاز LPG

حسن غیائی^{۱*}، مصطفی سلطانیلو^۲

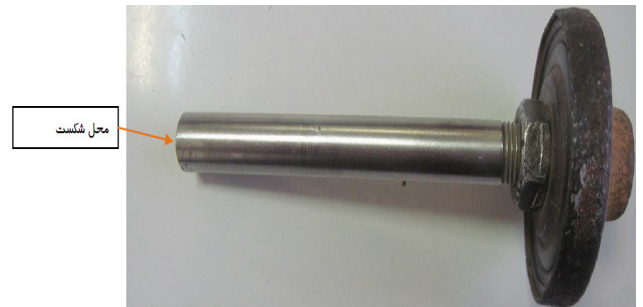
شکل ۱: محل شکست در سوپاپ شکسته‌شده

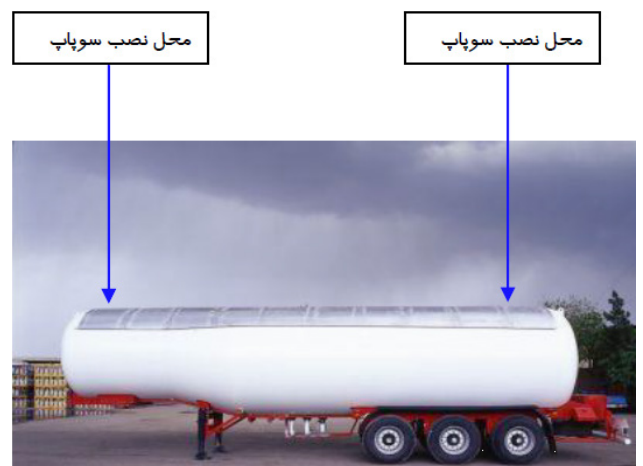
شکل ۲: محل‌های نصب سوپاپ بر روی مخزن

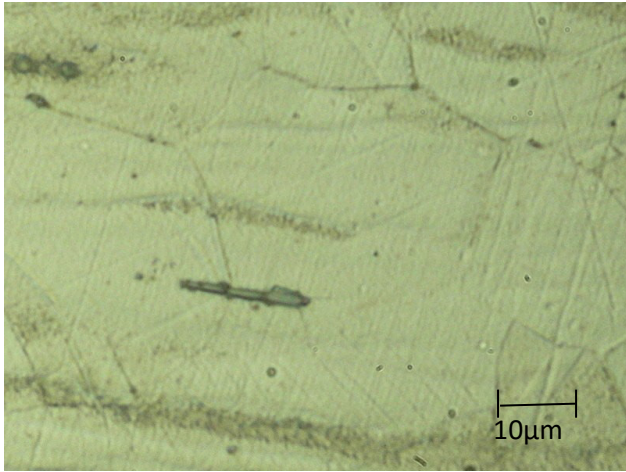
شکل ۱۰: ساختار میکروسکوپی پس از اچ نمونه

بررسی های میکروسکوپی نوری انجام شده بر روی سطح مقطع نمونه فوق نشان دهنده وجود مقداری ذرات سولفیدی کشیده شده در راستای کار مکانیکی در زمینه ای شامل آستنیت با اندازه دانه 9.5ASTM (قطر متوسط ۱۳/۳ میکرومتر) به همراه مقداری مارتنزیت استحاله یافته از آستنیت در اثر کار مکانیکی و مقداری ذرات ریز کاربیدی است.

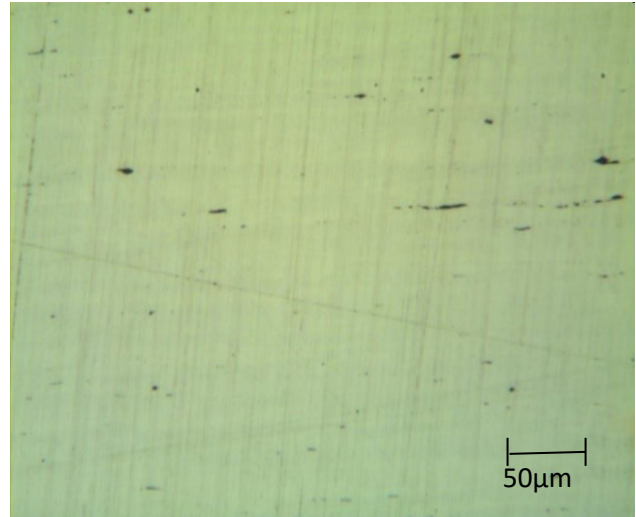
شکل ۷: ساختار میکروسکوپی پس از پولیش نمونه

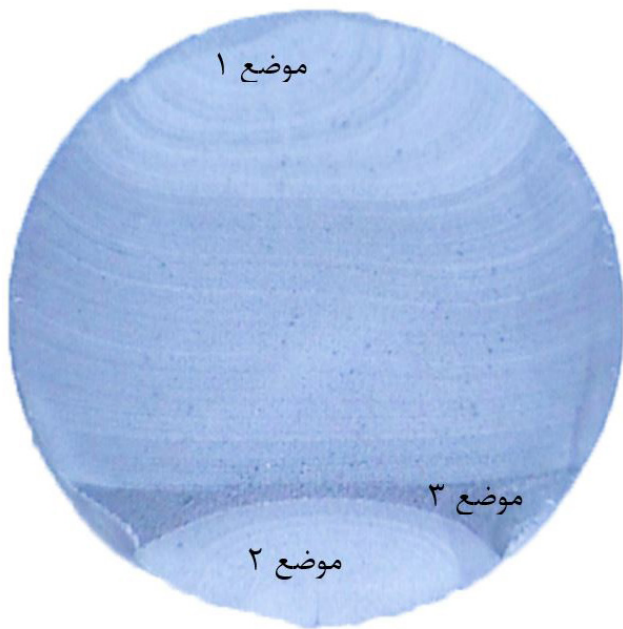
شکل ۱۱: تصویر استریو میکروسکوپ از مقطع شکست

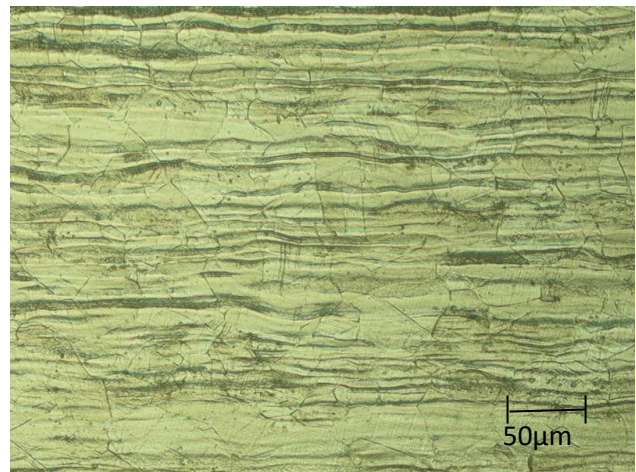
شکل ۸: ساختار میکروسکوپی پس از اچ نمونه

با انجام آنیل بر روی قطعه و حذف مارتنزیت از ریز ساختار می‌توان احتمال بروز ترک ناشی از تردی هیدروژنی را کاهش داده و یا حذف کرد.

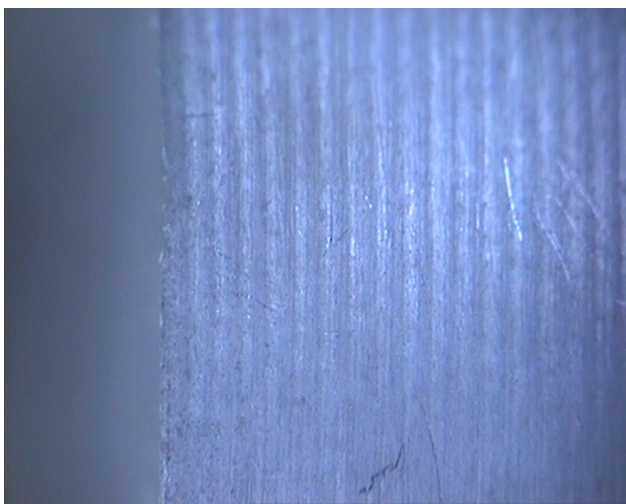
شکل ۱۲: تصویر استریو میکروسکوپ از ریز ترک های موجود در سطح

بر روی سطح قطعه خطوط خشن ناشی از ماشینکاری مشاهده شد (شکل های ۱۵ و ۱۶). همچنین مقداری حفره^{۱۱} ایجاد شده در اثر خوردگی و مقداری ریزترک نیز در سطح نمونه دیده شد (شکل های ۱۲، ۱۳ و ۱۴). همانگونه که قبلاً نیز بیان شد یکی از عوامل کاهش مقاومت به خستگی، کاهش کیفیت سطحی نمونه است. از آنجایی که یک سر سوپاپ در تماس با مایع درون مخزن است و مخزن در حال حرکت نیز باعث تلاطم و حرکت رفت و برگشتی مایع مزبور در طول مخزن می شود، بنابراین می توان نتیجه گرفت که قطعه سوپاپ به دلیل ضربات وارده از جانب مایع به آن تحت بارگذاری خمشی دوطرفه تکرار شونده یا به عبارتی تحت خستگی است. بنابراین عوامل موثر بر کیفیت سطحی در اینجا اهمیت دارند.

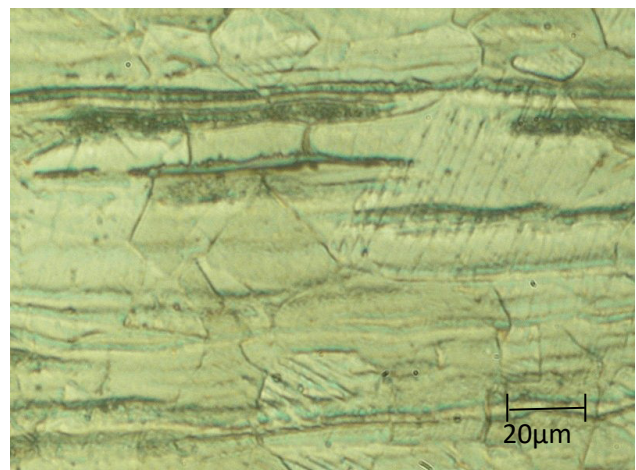
شکل ۹: ساختار میکروسکوپی پس از اچ نمونه

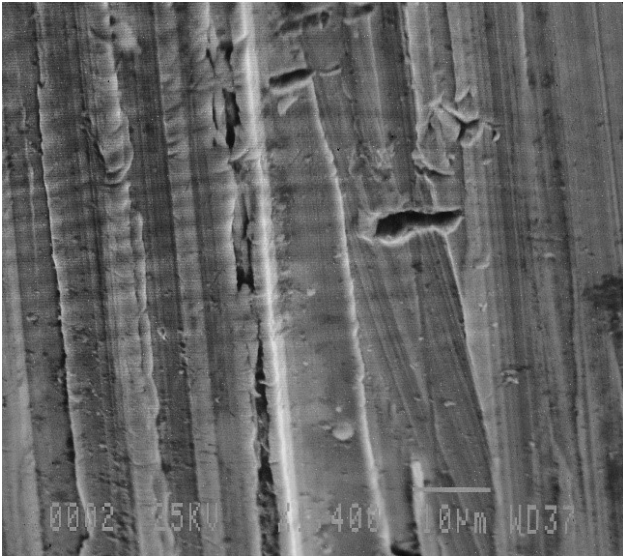
شکل ۱۶: تصاویر SEM از ماشینکاری خشن سطح نمونه و کندگی های ناشی از آن

با توجه به خطوط خشن، ناهمواری های سطح و ریزترک ها و کندگی های مشاهده شده بر روی سطح سوپاپ ناشی از ماشینکاری نامناسب می توان نتیجه گرفت که عامل اصلی شکست زود هنگام قطعه سوپاپ، کاهش مقاومت به خستگی در اثر کیفیت سطحی پایین آن است. ضمن اینکه حفرات ناشی از خوردگی حفره ای ایجاد شده بر روی سطح نیز باعث تشدید این پدیده شده و قطعه دچار خستگی خوردگی می گردد. علاوه بر این، وجود مقدار زیادی ریزترک در سطح نمونه (شکل ۱۳) می تواند معرف وجود تنش های کششی در سطح که احتمالاً در اثر ماشینکاری خشن بوجود آمده اند یا بروز تردی هیدروژنی باشد.

ثابت شده است که حضور مقدار مطلوب ذرات سولفیدمنگنز در ریزساختار باعث افزایش کیفیت سطحی ناشی از ماشینکاری می‌شود. از طرفی حضور ذرات سولفیدی در سطح و وجود سطوح خشن می‌تواند منجر به افزایش محل‌های جوانه‌زنی حفرات خوردگی و در نتیجه کاهش عمر خستگی شود. بنابراین افزایش کیفیت سطحی در حد پولیش علاوه بر کاهش محل‌های جوانه‌زنی ترک باعث کاهش سرعت خوردگی حفره‌ای و نیز کاهش تنش‌های پس‌ماند کششی ناشی از ماشینکاری خشن خواهد شد.

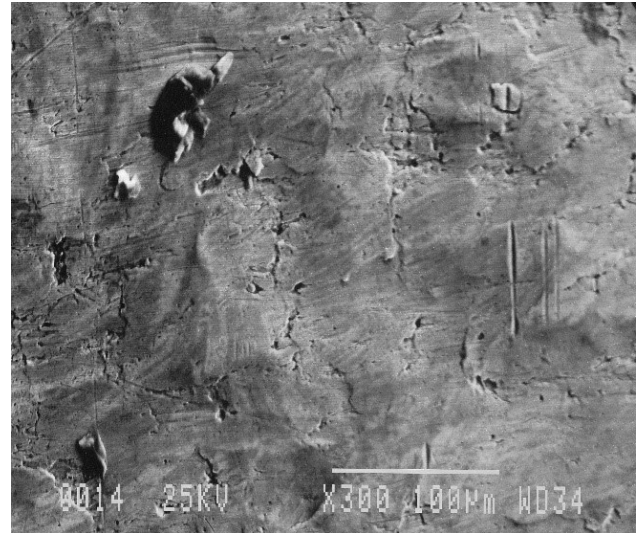
شکل ۱۳: تصاویر SEM از ریز ترک‌ها و حفرات ناشی از خوردگی بر روی سطح نمونه

همچنین تأثیر عامل تردی هیدروژنی در شکست قطعه سوپاپ نیز مورد مطالعه واقع شد. وجود مارتنزیت در ریزساختار می‌تواند عامل بروز تردی هیدروژنی باشد. به علاوه مشاهده ریزترک‌های سطحی مزر (شکل‌های ۱۳ و ۱۴) و نیز مقداری ترک مرز دانه‌ای در سطح شکست نمونه (شکل ۱۷) این فرض را تقویت می‌نماید.

با انجام پولیش بر روی سطح، می‌توان باعث حذف یا کاهش عیوب سطحی شد و با استفاده از فولاد زنگ‌نزن با مقادیر کروم و نیکل بالاتر باعث افزایش مقاومت به خوردگی حفره‌ای شده و احتمال شکست قطعه سوپاپ را کاهش دهیم.

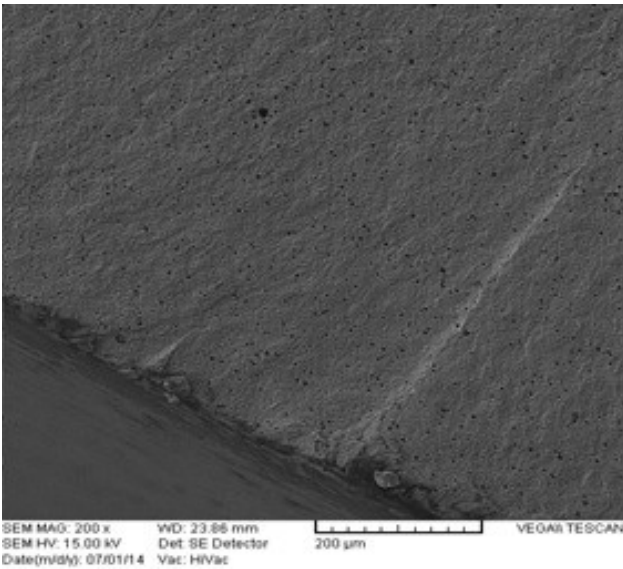
شکل ۱۷: تصویر SEM از نقطه شروع دوم مقطع شکست دارای دو ترک (Ratchet Mark)

می‌دهد؛ زیرا نشان‌دهنده وقوع شکست خستگی در نمونه است (شکل‌های ۱۷ تا ۲۱). علاوه بر این، سطح شکست دارای دو موضع شروع ترک در دو نقطه مقابل هم و بنابراین دو سری خطوط رودخانه‌ای ناشی از خستگی است که به سمت ناحیه شکست نهایی پیشروی نموده‌اند. وجود مقدار زیاد عیوب سطحی و نیز بارگذاری خمشی دو طرفه منجر به آغاز اشاعه ترک از دو موضع، یکی با تنش بیشتر (موضع ۱) و دیگری با تنش کمتر (موضع ۲) شده است. همچنین در موضع ۲، دو ترک بزرگ مشاهده شد (شکل ۱۷). موضع مربوط به شکست نهایی (موضع ۳) در بین دو ناحیه فوق مشاهده شد. شکست در این ناحیه از نوع شکست نرم است (شکل ۲۰). برای بررسی دقیق‌تر علت شروع شکست، نقاط شروع در مواضع ۱ و ۲ توسط سیستم EDAX میکروسکوپ الکترونی روبشی آنالیز شد. این نقاط شامل عیب مشاهده‌شده در نقطه شروع موضع ۱ و درون ترک مشاهده‌شده در نقطه شروع موضع ۲ و نیز آخال درون یکی از حفرات بود. نتایج بررسی‌ها (شکل‌های ۲۳ تا ۲۵) نشان‌دهنده وجود کربن بالا در موضع A ناشی از محصولات خوردگی حفره‌ای است؛ یعنی آغاز ترک در موضع ۱ از یک حفره ناشی از خوردگی بوده است. برخی مطالعات نشان داده است که فولاد زنگ‌نزن ۳۰۴ به‌ویژه در محیط‌های هیدروکربنی مستعد خوردگی حفره‌ای است. این حفرات در سطح شکست نمونه به‌ویژه در نواحی یا خطوط توقف یا استراحت ترک نیز با تراکم بیشتری مشاهده شد. همچنین آنالیز آخال مشاهده‌شده در یکی از حفرات (موضع B) احتمال وجود ذرات نیتريد تیتانیم در آنها را نشان می‌دهد؛ لکن در درون ترک موضع ۲ چیز خاصی مشاهده نشد. همچنین کندگی مجاور ترک (شکل ۱۸) می‌تواند ناشی از ماشینکاری خشن باشد. بنابراین می‌توان نتیجه گرفت که عامل شروع ترک در موضع ۲ سطوح خشن ناشی از ماشینکاری نامناسب بوده است. مشاهده شد که در این نمونه هر دو عامل خوردگی و ماشینکاری نامناسب در آغاز ترک خستگی نقش داشته‌اند. بنابراین با بهبود کیفیت سطحی در حد پولیش و تغییر آلیاژ به آلیاژ مقاوم‌تر در مقابل خوردگی حفره‌ای می‌توان بروز این نوع شکست را به تأخیر انداخت.

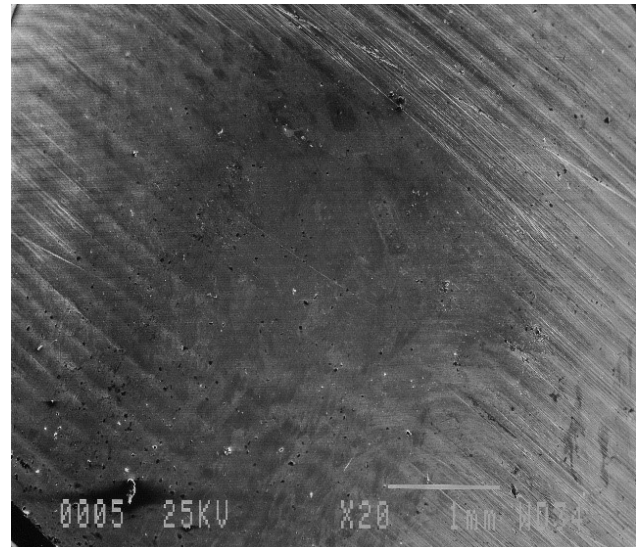
شکل ۱۴: تصاویر SEM از ریز ترک‌ها و حفرات ناشی از خوردگی بر روی سطح نمونه

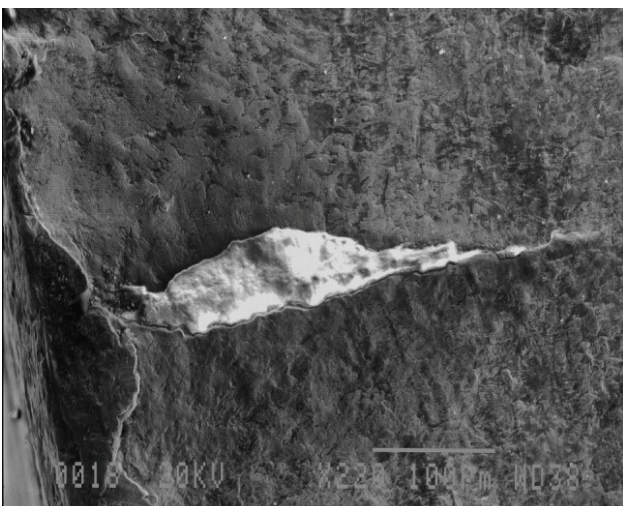
شکل ۱۸: تصویر SEM از نقطه شروع دوم مقطع شکست، تصویر نزدیک تر از ترک بزرگتر

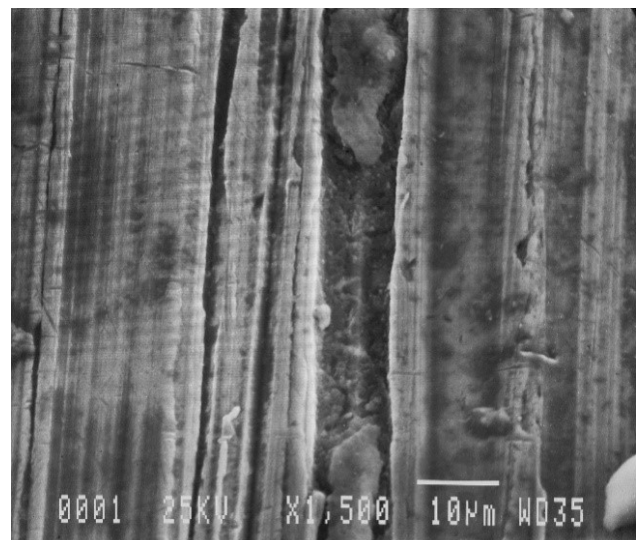
شکل ۱۵: تصاویر SEM از ماشینکاری خشن سطح نمونه

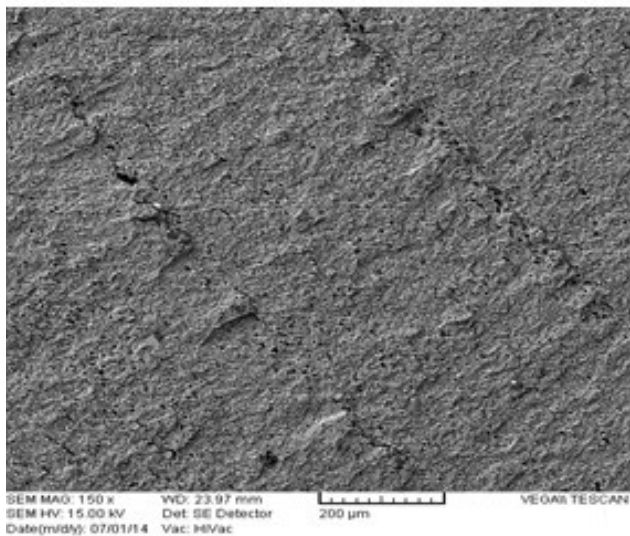
شکل ۲۲: تصویر SEM از خطوط ساحلی (Beach Mark)

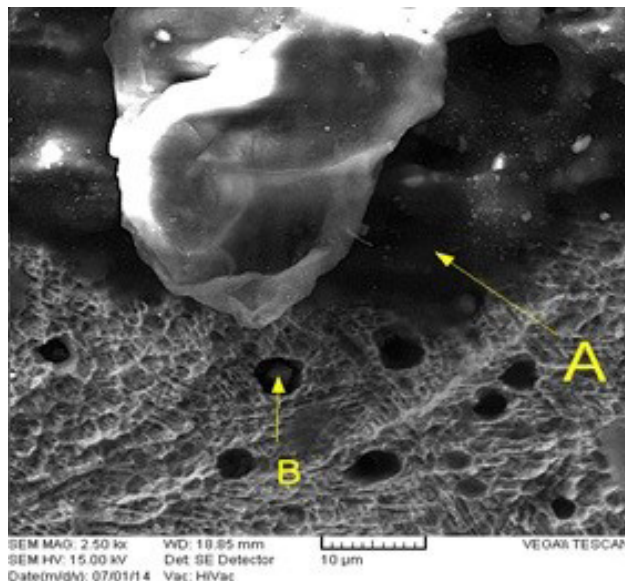
شکل ۱۹: تصویر SEM از نقطه شروع اول مقطع شکست

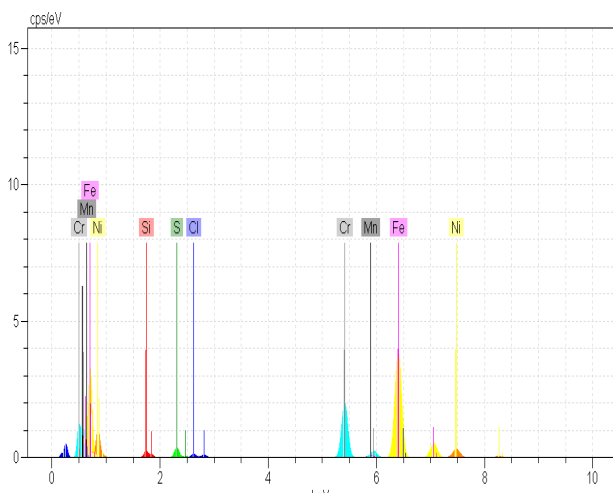
Spectra:IN CRACK		
Element	norm.C [wt.-%]	Atom.C [at.-%]
Silicon	0.82	1.59
Sulfur	1.05	1.78
Chlorine	0.60	0.92
Chromium	18.24	19.04
Manganese	1.15	1.14
Iron	69.14	67.21
Nickel	9.01	8.33

شکل ۲۳: آنالیز درون ترک از شکل ۱۸

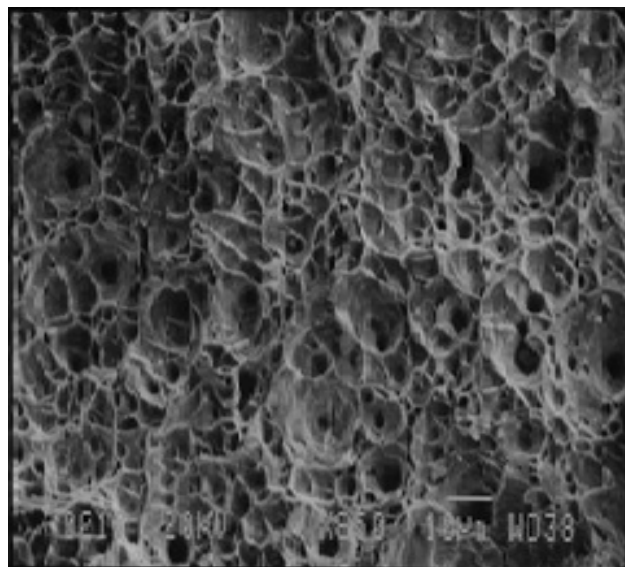
شکل ۲۰: تصویر SEM از سطح مقطع شکست نهایی (dimples)

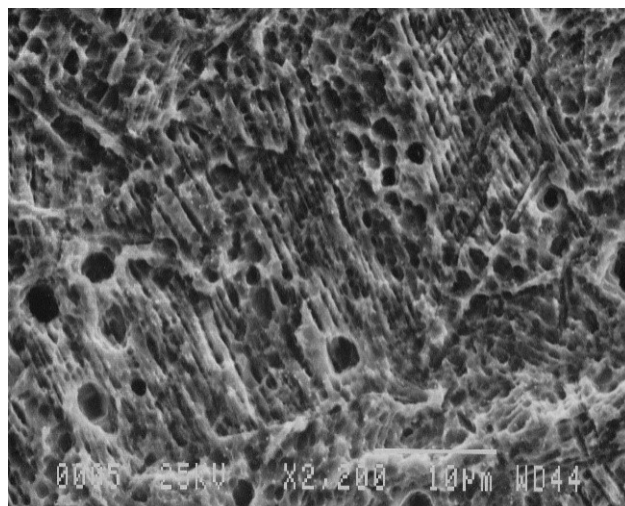
شکل ۲۱: تصویر SEM از شیارهای موازی (Striations) در مقطع شکست

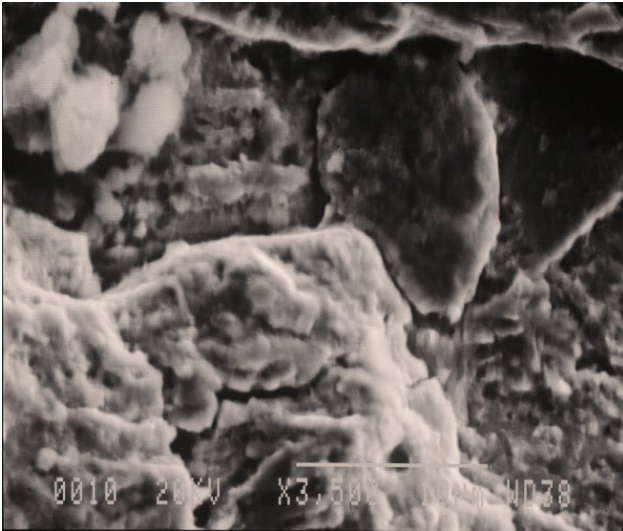
شکل ۲۶: وجود ترک های مرز دانه ای در سطح شکست نمونه

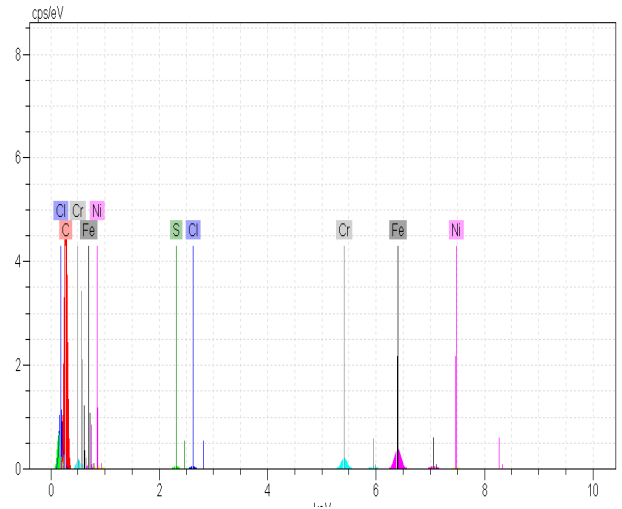
Spectra:ZONE A		
Element	norm.C	Atom.C
	[wt.-%]	[at.-%]
Carbon	81.62	95.27
Sulfur	0.19	0.08
Chlorine	0.19	0.07
Chromium	3.75	1.01
Iron	13.19	3.31
Nickel	1.06	0.25

شکل ۲۴: آنالیز موضع A از شکل ۱۹

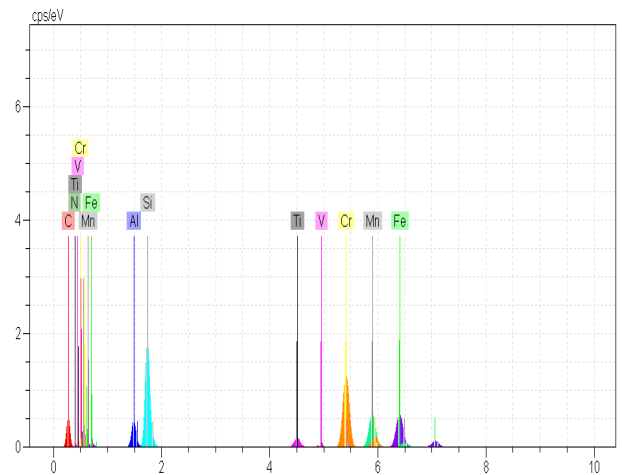
Spectra:ZONE B		
Element	norm.C	Atom.C
	[wt.-%]	[at.-%]
Carbon	7.37	22.41
Nitrogen	0.11	0.30
Aluminium	5.48	7.42
Silicon	17.19	22.37
Titanium	2.10	1.61
Vanadium	0.45	0.32
Chromium	28.25	19.86
Manganese	16.69	11.10
Iron	22.35	14.62

شکل ۲۵: آنالیز موضع B در شکل ۱۹
