بررسی علل شکست یک پره توربین گازی از جنس سوپر آلیاژ اینکونل LC ۷۳۸

رضا بنازاده^{۱*}، محمد ریاحی^۱، مرتضی آئینه‌روایی^۲

R. Bannazadeh, M. Riahi, M. Aieneravaie, Failure Analysis of a Gas Turbine Blade Made of Inconel 738LC Super Alloy.

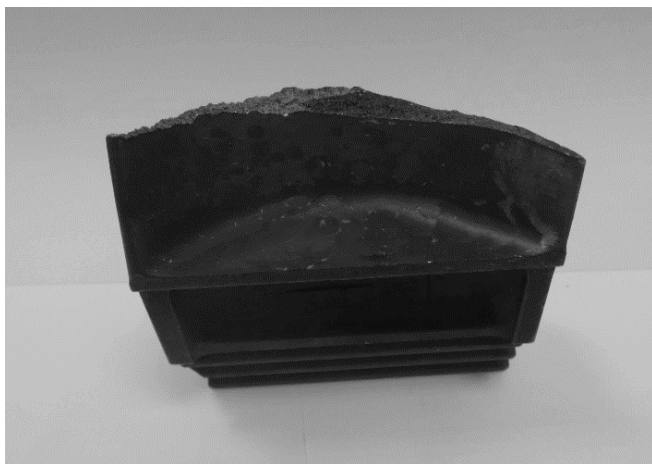
شکل ۱ و ۲ تصویر آسیب‌های وارد شده به توربین گازی را نشان می‌دهند. پس از انجام بازرسی چشمی آثار خرابی و تکه تکه شدن در لبه حمله پره مشاهده شد. لبه این پره با سازوکار خوردگی از نوع حفره‌زایی، پوسیده شده بود. منطقه‌ای که حفره در آن مشاهده شد، نزدیک به لبه حمله بود و در ایرفویل قرار داشت. در برخی مناطق حفره‌ها به قدری بحرانی بودند که شکاف‌های عرضی نیز دیده شد. شکل ۳ پره شکسته شده را نمایش می‌دهد.

Fig. 3. The fractured blade

شکل ۳: پره شکسته شده.

- با توجه به بررسی انجام گرفته و نتایج حاصله می‌توان به راهکارهای زیر به‌منظور پیشگیری از شکست پره اشاره کرد:
۱. کنترل توقف و راه‌اندازی بیش از حد واحد.
 ۲. استفاده از سوخت مصرفی با کیفیت بالا، زیرا وجود گوگرد زیاد در سوخت باعث واکنش آن با کروم شده و مقاومت آلیاژ را کاهش می‌دهد.
 ۳. تولید پره با روش انجماد جهت‌دار. در انجماد جهت‌دار مرزخانه‌های

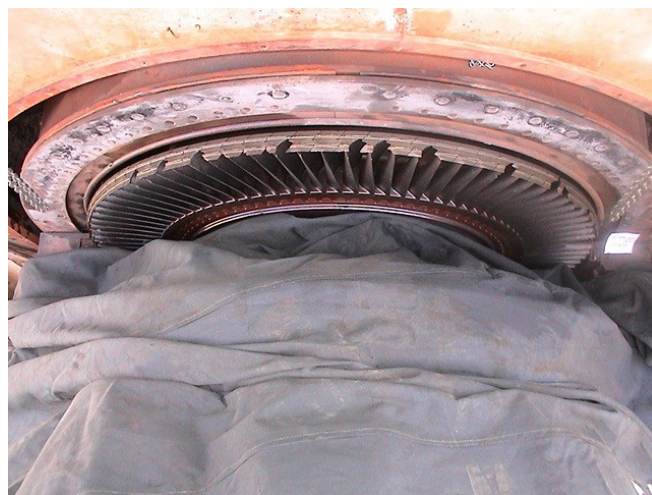
Fig. 1. The general view of the failure in the gas turbine

شکل ۱: تصویر کلی از آسیب در توربین گازی.

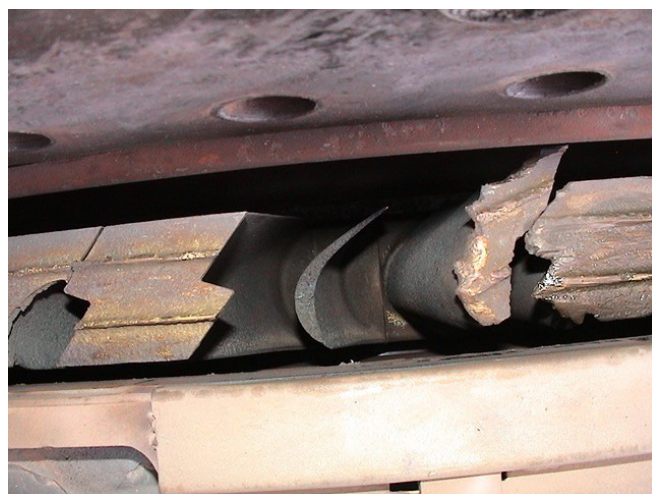
Fig. 2. The damaged blades

شکل ۲: پره‌های آسیب دیده.

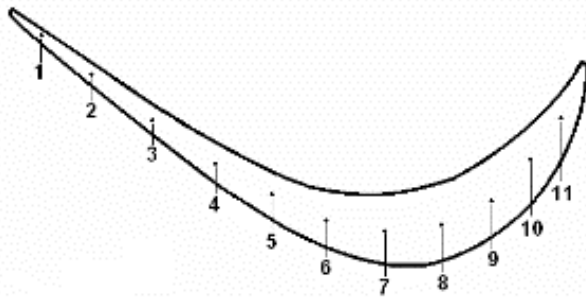
اندازه‌گیری سختی پره در سطح مقطع زیر سطح شکست به کمک دستگاه اندازه‌گیری سختی SWISSMAX300 انجام گرفت. شکل ۴ نقاط اندازه‌گیری سختی در سطح مقطع مورد نظر را نشان می‌دهد. نتایج این اندازه‌گیری در جدول ۴ نمایش داده شده است. در پره، ریشه پره بیشترین

Fig. 4. Points of hardness measurement on the blade cross-section

شکل ۴: نقاط اندازه‌گیری سختی بر روی سطح مقطع پره.

نشده است. اختلاف کمی که در مقادیر سختی ثبت شده وجود دارد به این دلیل است که لبه‌های پره نسبت به مرکز پره دارای ضخامت کمتری هستند و سریعتر سرد می‌شوند و این سرعت انجماد بیشتر باعث می‌شود سختی لبه پره کمی بیشتر از مرکز پره باشد که این امر در تمامی پره‌ها وجود دارد.

فاصله را از لبه حمله و لبه فرار پره دارا می‌باشد و به عنوان قسمتی که در معرض تماس مستقیم با هوای داغ نیست، شناخته می‌شود. این امر بیانگر آن است که سختی ریشه پره یا تغییر نمی‌کند و یا در معرض کمترین تغییر قرار می‌گیرد. در اندازه‌گیری سختی پره‌ها چون سختی اولیه پره‌ها در دسترس نیستند، سختی ریشه پره به عنوان سختی مرجع در نظر گرفته شده و سپس سختی دیگر مقاطع موردنظر با آن مقایسه می‌شود. سختی ریشه پره در سه نقطه اندازه‌گیری شد که مقدار ۳۹۸، ۳۹۶ و ۴۰۳ ویکرز به دست آمد و پس از آن سختی سطح شکست پره با آن مقایسه شد. با بررسی نتایج مشاهده می‌شود که تغییرات قابل ملاحظه‌ای در سختی ماده در اثر حرارت حادث

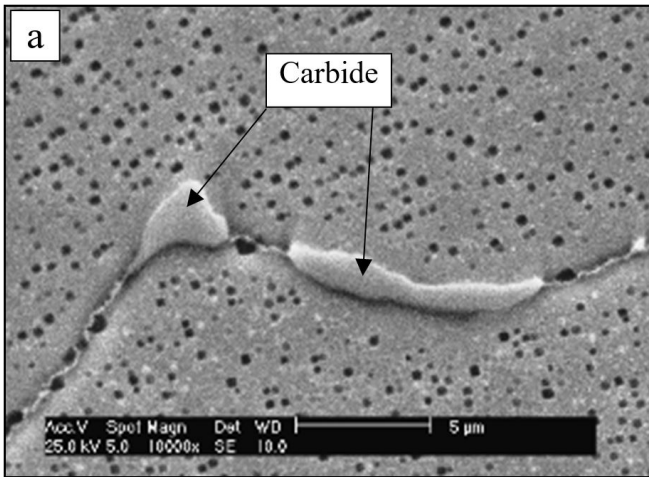
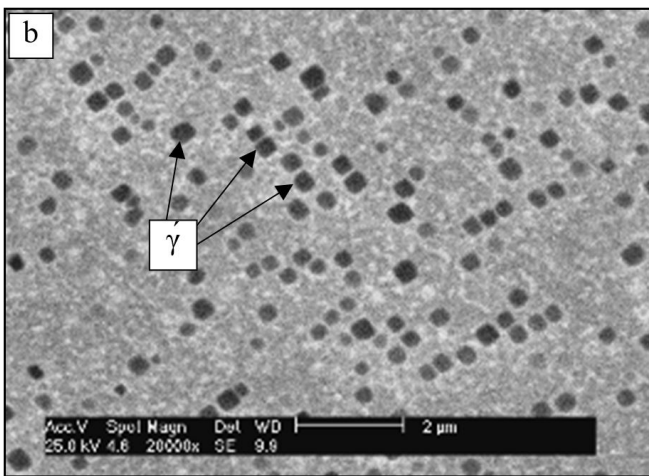
نمونه‌های متالوگرافی از ایرفویل پره در نزدیکی سطح شکست تهیه شدند. همان‌طور که در شکل ۵ مشاهده می‌شود، ریزساختار پره از دانه‌های دندریتی تشکیل شده است که از مشخصه‌های ساختار ریختگی می‌باشد. بر روی سطح پره اکسید نسبتاً فشرده‌ای مشاهده می‌گردد. اگرچه این لایه اکسیدی به طور پیوسته تمام سطح را پوشش نداده است؛ اما در برخی مناطق مانند شکل ۶ نسبتاً ضخیم است. در زیر این پوسته یک زوال شدید مشاهده می‌شود. شدت این زوال در نمونه‌هایی که از لبه حمله پره تهیه شده است، به طور خاص در سطح مقعر ایرفویل بیشتر است. این موضوع با نتایج حاصل از مشاهدات چشمی نیز مطابقت دارد. شکل ۶ نشان می‌دهد که تعداد زیادی ترک از سطح پره جوانه‌زنی کرده‌اند. بررسی‌های متالوگرافی در بزرگنمایی‌های بالاتر توسط میکروسکوپ الکترونی روبشی انجام گرفته است. در تصویر ۷ (الف) توزیع ذرات $[Ni_3(Al, Ti)]$ و همچنین رسوبات کاربیدهای بین دندریتی قابل مشاهده هستند. در تصویر ۷ (ب) مشاهده می‌شود که شکل مکعبی ذرات γ' تغییر چندانی نداشته است.

Fig. 7. SEM micrograph of the blade material. a) The grain boundary carbides. b) The shape of γ' phase.

شکل ۷: تصویر میکروسکوپ الکترونی روبشی. (الف) کاربیدهای مرزدانه. (ب) شکل فاز γ' .

مولیبدن و کروم تشکیل شده‌اند. حضور عنصر کروم در ترکیب کاربید و افزایش درصد آن را می‌توان نشانه‌ای از زوال تدریجی آلیاژ دانست.

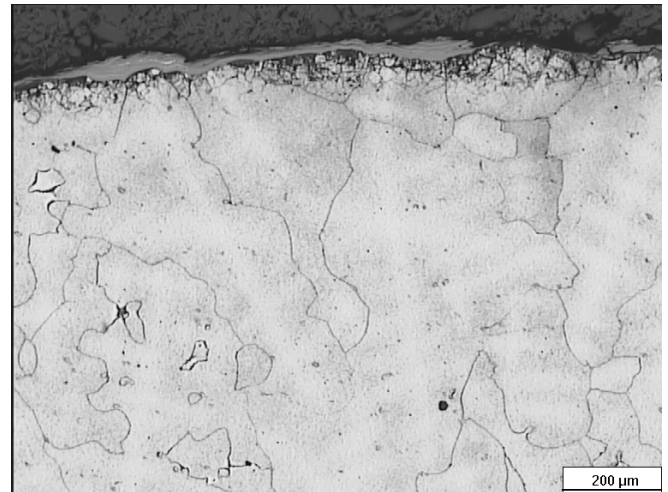
Fig. 5. Dendritic structure of the blade

شکل ۵: ریزساختار دندریتی پره.

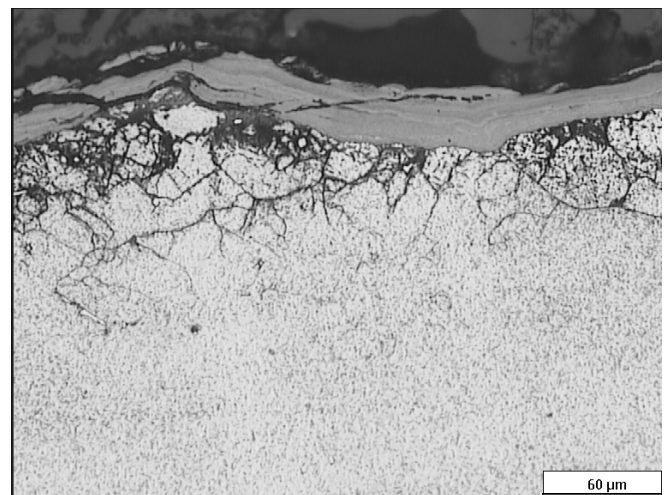
Fig. 6. Surface scale formation and severe deterioration of subscale

شکل ۶: تصویر زوال در سطح و زیرسطح پره.

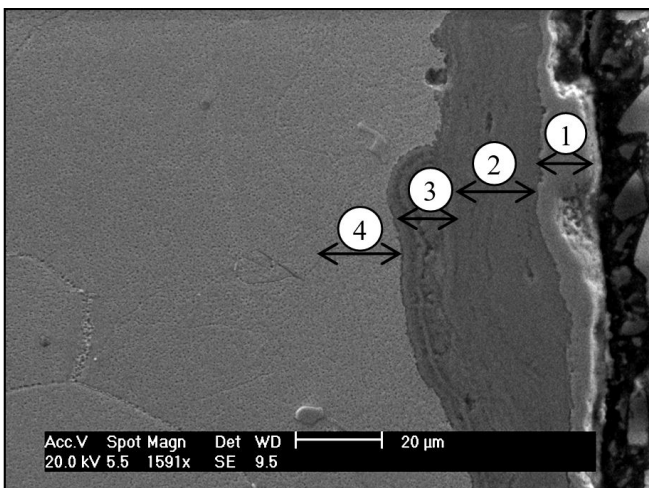
شکل ۸ اجزای ریزساختاری بر روی لایه اکسیدی و نواحی زیر لایه اکسیدی به روش EDS را نمایش می‌دهد. لایه اکسیدی از سه جزء اصلی تشکیل شده است که با شماره‌های ۱ تا ۳ مشخص شده‌اند.

Fig. 8. Regions of microprobe analysis.

شکل ۸: مناطق مختلف ریزساختار با استفاده از آنالیز EDS.

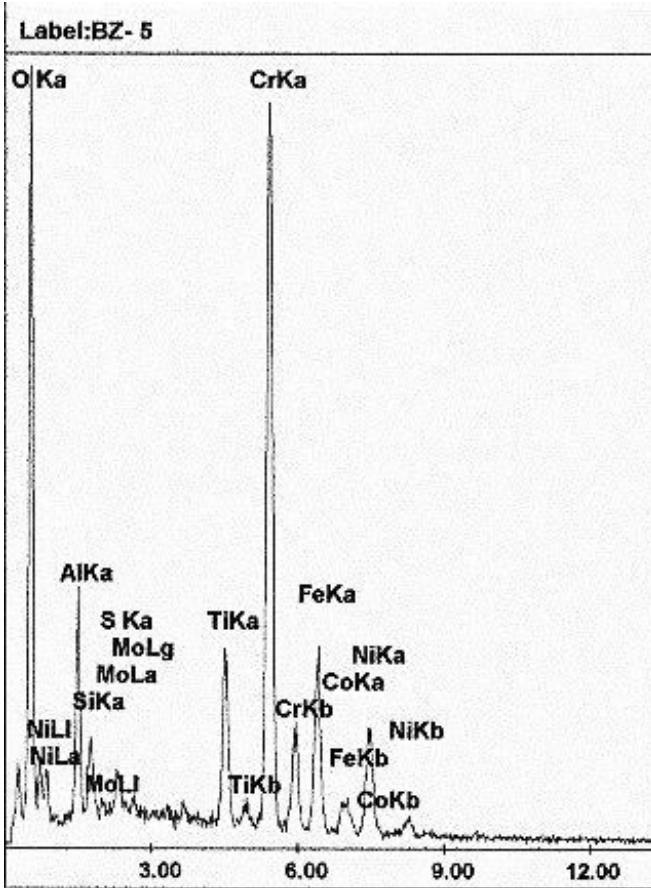
در شکل ۱۰ طیف آنالیز شیمیایی لایه شماره ۲ مشاهده می‌شود که نتایج آن در جدول شماره ۶ ارائه شده است. این لایه متشکل از اکسیدهای محافظ کروم و آلومینیوم است که به طور معمول وجود آنها بر روی این نوع آلیاژ به منظور حفاظت در برابر خوردگی انتظار می‌رود. لایه شماره ۳ عمدتاً متشکل از اکسید کروم و سولفید کروم می‌باشد که از نشانه‌های خوردگی داغ است. همچنین مشاهده شد که در مناطق زیر لایه اکسیدی (ناحیه ۴) درصد نیکل کاهش پیدا کرده و درصد کبالت افزایش پیدا کرده است که این امر نشان از تخلیه لایه زیر سطح از نیکل دارد. حضور عنصر نیکل در لایه اکسیدی با تخلیه عناصر آلیاژی استحکام بخش مرتبط است و این مسأله نیز یکی دیگر از علائم خوردگی داغ را نشان می‌دهد.

Fig. 10. Result of EDS analysis from oxide layer
شکل ۱۰: نتیجه آنالیز EDS از لایه اکسیدی.

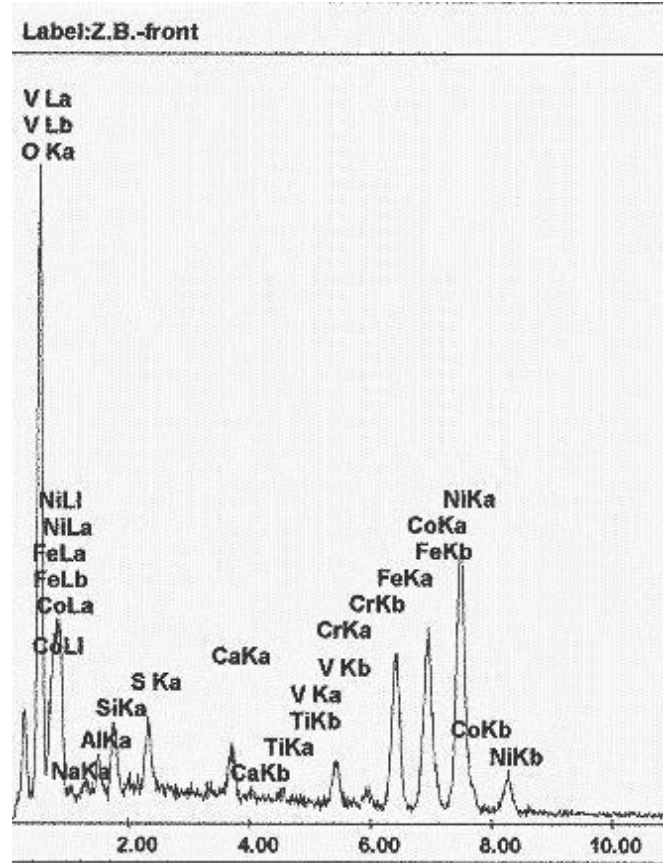
شکل ۹ طیف آنالیز شیمیایی را که به روش EDS از لایه اکسیدی شماره ۱ گرفته شده است، نشان می‌دهد. نتایج این آنالیز در جدول شماره ۵ ارائه شده است. در این آنالیز مشاهده می‌شود که ناحیه خارجی لایه اکسیدی از اکسیدهای غیرمحافظ نیکل و کیالت تشکیل شده است. علاوه بر این، وجود ترکیبات گوگرد و سدیم نیز مؤید این است که شرایط برای انحلال اکسیدهای محافظ کروم و آلومینیوم و به تبع آن رخداد پدیده خوردگی داغ فراهم است.

Fig. 9. Result of EDS analysis from blade surface

شکل ۹: نتیجه آنالیز EDS از سطح پره.

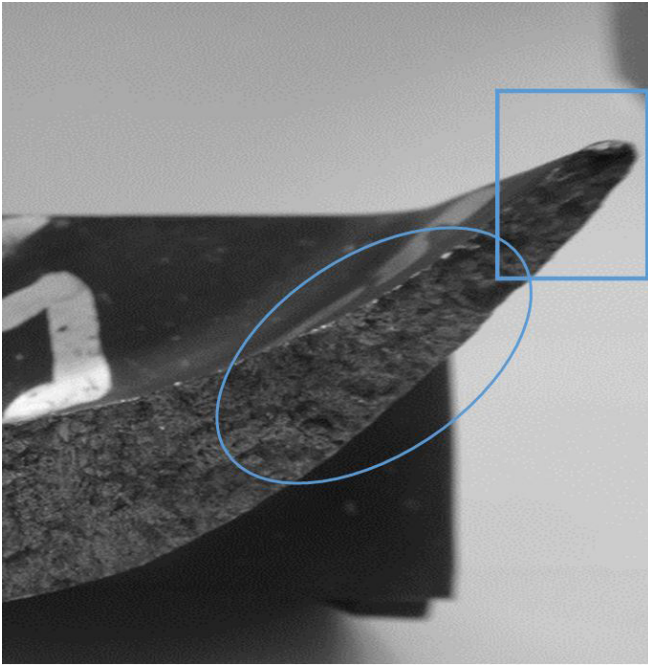
Fig. 12. General view of the fracture surface
شکل ۱۲: نمای سطح شکست پره.

بعد از ترک اولیه، رشد ترک به وسیله سازوکار خستگی ناشی از ارتعاشات پره بوده است. با تمرکز بر این تصاویر می‌توان پی برد که رشد ترک به دلیل بسامدها و تنش‌های متفاوت (تغییر در تنش) رخ داده است. بعد از رشد ترک و کاهش سطح مقطع، شکست نهایی در لبه پره اتفاق افتاده است.

سطح شکست پره به وسیله استریو میکروسکوپ و میکروسکوپ الکترونی روبشی بررسی شد. شکل شماره ۱۲ یک نمای کلی از سطح شکست پره را نشان می‌دهد. در این شکل دو منطقه به طور واضح قابل تشخیص است. منطقه‌ای که با مستطیل مشخص شده است ترک اولیه و منطقه‌ای که با بیضی مشخص شده است رشد ترک با سازوکار خستگی را نشان می‌دهند. شکل ۱۳ از لبه حمله پره، با بزرگنمایی ۱۱ برابر گرفته شده است. در شکل‌های ۱۳ و ۱۴، شکل دندریتی در سطح شکست پره به وضوح قابل مشاهده است. این شکل‌ها نشان می‌دهند که مسیر ترک بین دندریتی و در سطح اولیه بوده است. این امر را می‌توان به عنوان یکی دیگر از نشانه‌های خوردگی داغ قلمداد کرد. شکل ۱۵ تصویری را نشان می‌دهد که از سطح شکست در لبه حمله پره گرفته شده است و ترک‌های بین دندریتی در آن مشخص است. وجود این ترک‌ها مؤید این امر است که محل آغاز شکست در لبه حمله بوده است.

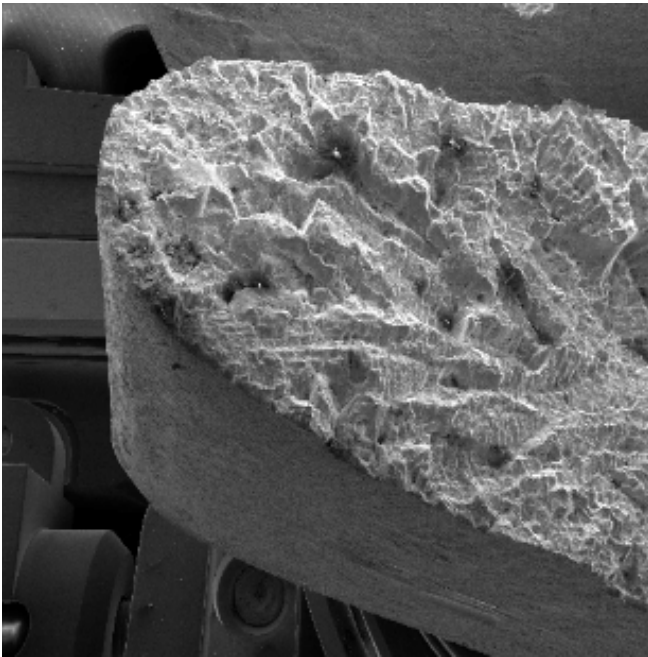
Fig. 13. Dendritic morphology in leading edge (x11)
شکل ۱۳: شکل دندریتی در لبه حمله با بزرگنمایی ۱۱ برابر.

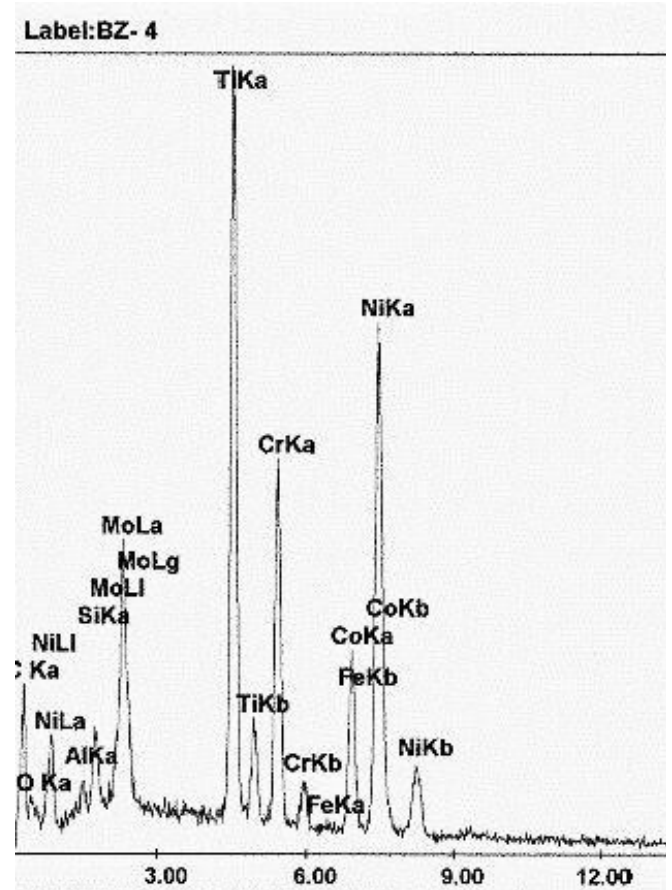
علاوه بر این در بررسی‌های ریز ساختاری از کاربیدهای مرزدانه‌ای نیز آنالیز شیمیایی گرفته شد. شکل ۱۱ طیف آنالیز شیمیایی و جدول ۷ نتایج آنالیز کاربیدهای مرزدانه‌ای را نشان می‌دهند. همان‌گونه که از نتایج آنالیز مشخص است، این کاربیدها به طور عمده از عناصر کاربیدساز قوی تیتانیوم،

Fig. 11. Result of EDS analysis from of grain boundary carbides
شکل ۱۱: نتیجه آنالیز EDS از کاربیدهای مرزدانه‌ای.

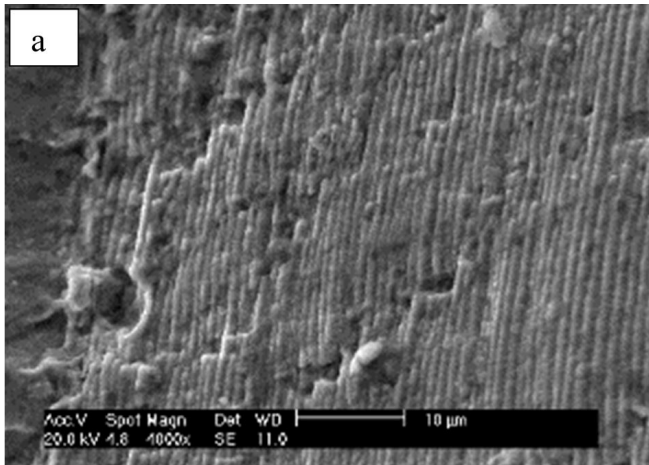
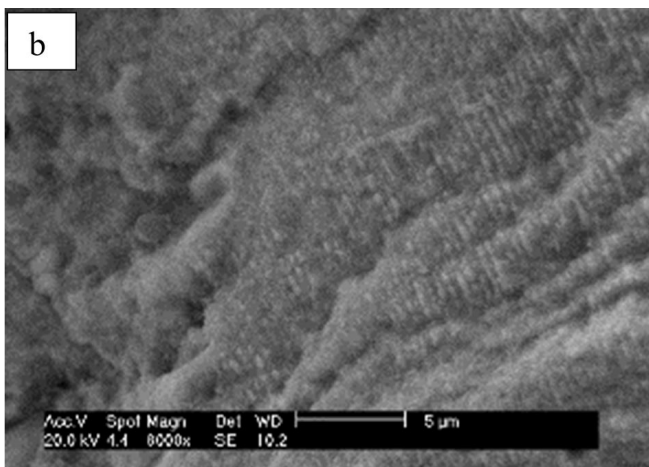
در شکل‌های ۱۶(الف) و ۱۶(ب) دو تصویر از سطح شکست در منطقه بیضی شکل که با ترک تماس نداشته‌اند و در مجاورت و نزدیکی محل رشد ترک قرار گرفته‌اند، به تصویر کشیده شده‌اند. در تصویر ۱۶(الف) نشانه‌های خستگی (خطوط مواج) کاملاً مشهود هستند. این خطوط نشان می‌دهند که

Fig. 16. Fatigue striations in the vicinity of the ellips in Fig. 12 . a)4000X. b)8000X.

شکل ۱۶: خطوط موج خستگی در نزدیکی بیضی شکل ۱۲. (الف) بزرگنمایی ۴۰۰۰ برابر. (ب) بزرگنمایی ۸۰۰۰ برابر.

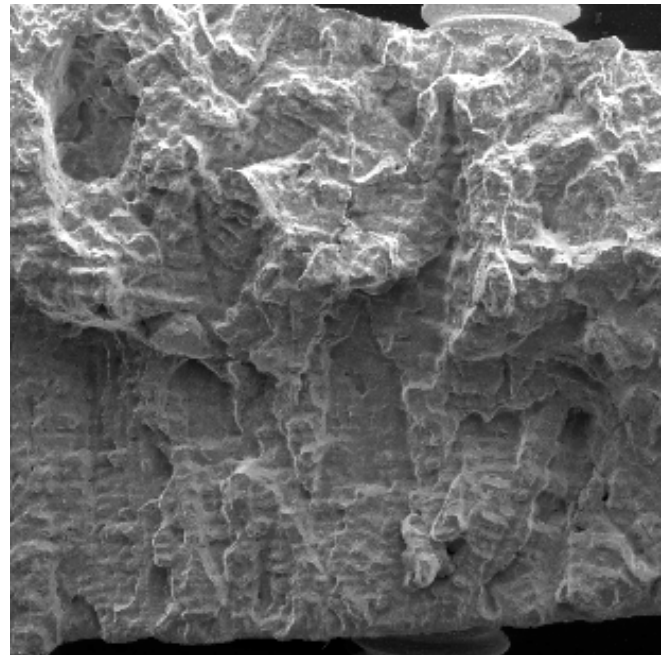
Fig. 14. Dendritic morphology on the blade surface (×15)

شکل ۱۴: شکل دندریتی بر روی سطح پره. بزرگنمایی ۱۵ برابر.

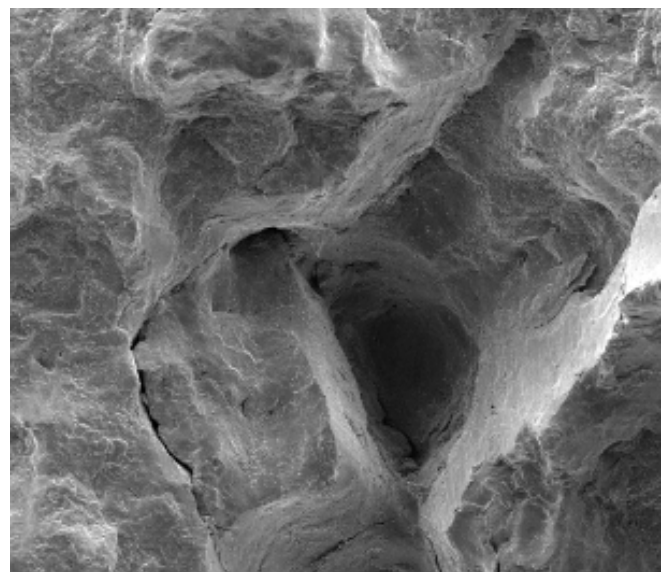
Fig. 15. Interdendritic cracks in the leading edge (×50)

شکل ۱۵: ترک‌های بین دندریتی در لبه حمله. بزرگنمایی ۵۰ برابر.
