Experimental investigation on the NSM retrofitted adobe walls under cyclic lateral loading

H. Mirabi Banadaki, R. Morshedb, A. Eslamic, *Experimental investigation on the NSM retrofitted adobe walls under cyclic lateral loading*, Amirkabir J. Civil Eng., 52(9) (2020) 547-550.

مطالعه آزمایشگاهی دیوارهای خشتی تقویت شده به روش کاشت نزدیک سطح تحت بار جانبی چرخه ای

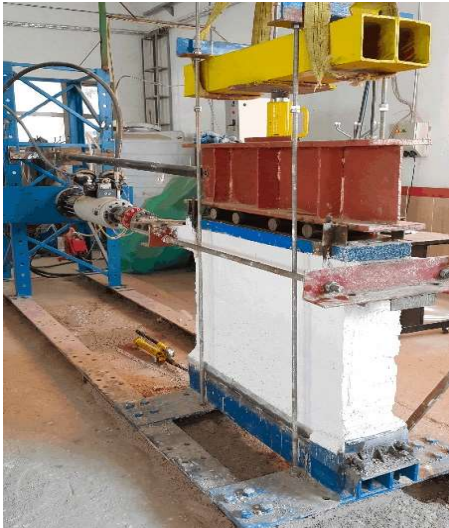
Fig. 1. Test setup

Fig. 1 provide an illustration of the test setup. The lower part of the wall was fitted as a grip on a special base attached to the rigid floor, and on top of the wall, the roller support was provided. In order to simulate the gravity load on adobe walls, a vertical load (equal to 0.1 MPa vertical stress) was applied using a hydraulic jack. The increasing lateral displacement reversals were applied at 700 mm height using a dynamic actuator possessing a capacity of 100 kN.

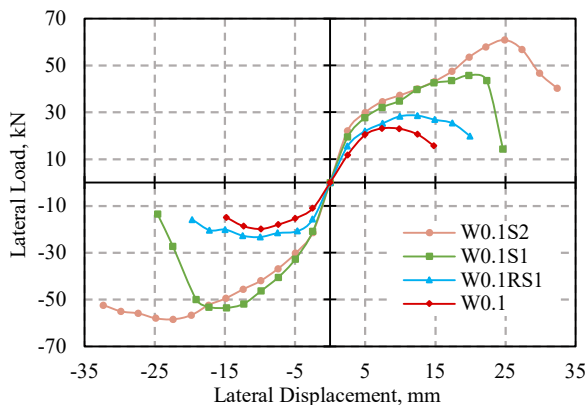
Fig. 2. The envelopes of hysteresis curves

The hysteresis curves of adobe walls were obtained and their envelopes were compared in Fig. 2. In the overall comparison of the curves, a significant improvement in lateral behavior can be observed in strengthened wall specimens. The NSM repairing scheme was not only capable of restoring the strength of damaged walls, but also enable to improve their structural performance compared to the as-built specimen. The highest ductility factor, energy dissipation and displacement capacity were observed in W0.1S2.

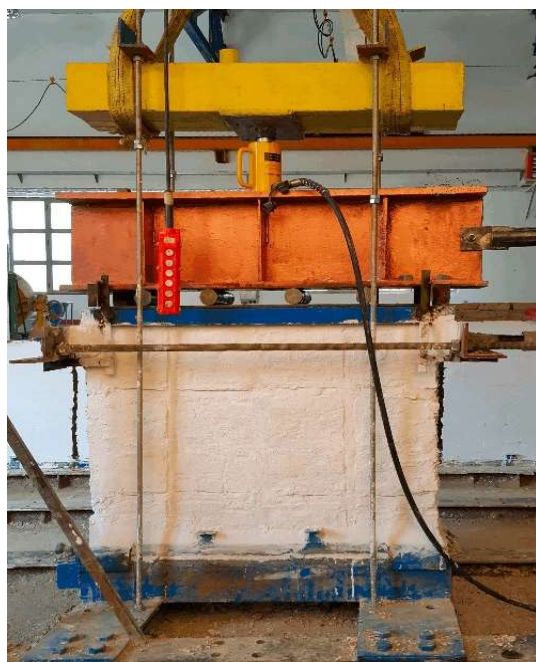
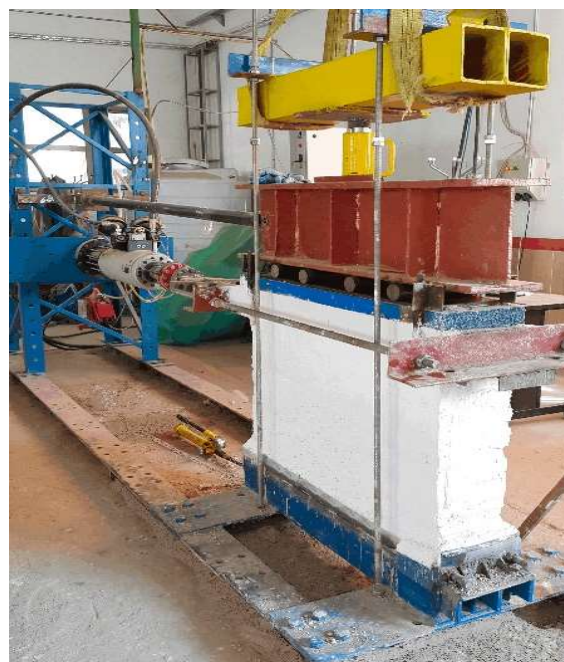
شکل ۴. چیدمان آزمایش نمونه‌های دیوار خشتی
Fig. 4. Schematic Illustration of test setup

چیدمان تجهیزات آزمایشگاهی جهت آزمایش نمونه های دیوار خشتی در شکل ۴ نشان داده شده است. نمونه های دیوار در پایین به کمک یک لایه گچ به ضخامت حدودا یک سانتی متر در پایه فولادی که بصورت گیردار به کف صلب آزمایشگاه بسته شده بود، مستقر شدند. سربار قائم ثابت معادل با تنش محوری ۰/۱ مگاپاسکال، که برای دیوار خشتی یک سازه یک طبقه مقدار محتملی است، از طریق یک جک دستی به نمونه های دیوار اعمال شد. سربار قائم از طریق یک تیر قوی فولادی که با اتصال غلطکی به بالای دیوار متصل بود بصورت یکنواخت روی دیوار توزیع گردید.

بوسیله‌ی مقاطع فولادی با بولت به یکدیگر بسته شده و به اکچوئیتور متصل شد. فضای خالی بین مقاطع فولادی و دو رگ اول نیز با گروت پر شد (شکل ۴). سپس نمونه دیوار توسط اکچوئیتور تحت جابجایی افقی چرخه‌ای افزایش‌دهنده درون صفحه‌ای تا شکست قرار گرفت. بارگذاری چرخه‌ای با اعمال جابجایی رفت و برگشتی با فرکانس ثابت ۰/۱ هرتز و با روند افزایشی به دو رگ بالای دیوار انجام شد.

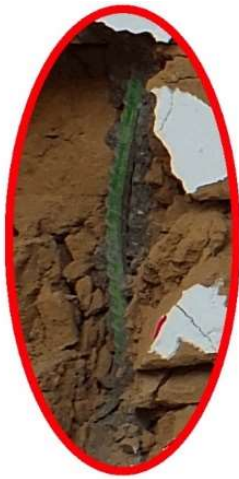
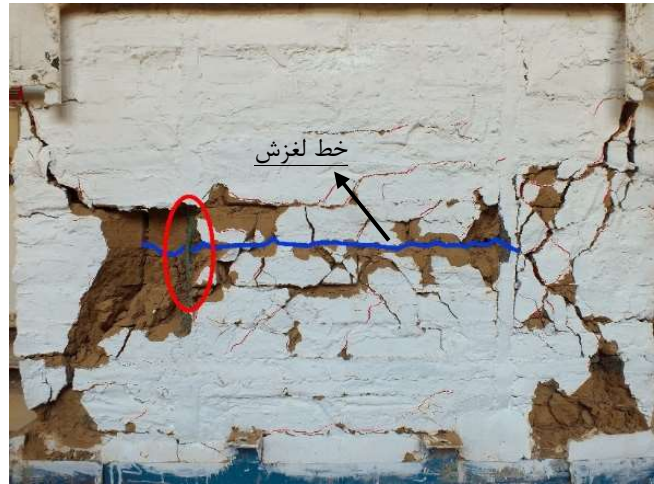
شکل ۱۰. (الف) الگوی ترک خوردگی نمونه ی W0.1S1؛ (ب) کمانش میلگرد قائم
Fig. 10. (A) Cracking pattern in W0.1S1 (B) Buckling of vertical bar

الگوی ترک خوردگی و شکست این نمونه در شکل ۱۰ و منحنی چرخه‌ای نیرو - جابجایی در شکل ۱۱ ارائه شده است. از ابتدای آزمایش، بلند شدگی نمونه ی W0.1S1 از روی رگ اول قابل مشاهده بود. در جابجایی جانبی ۷/۵ میلی متر در جهت رفت، اولین ریزترک قطری در قسمت میانی دیوار شکل گرفت. در سیکل های بعدی، عرض این ترک بیشتر شده و از قسمت میانی به طرف گوشه ی سمت راست دیوار گسترش پیدا کرد و ترک قطری دیگری نیز در بارگذاری جهت برگشت شکل گرفت. در جابجایی جانبی ۲۰ میلی متر در جهت برگشت، نمونه شروع به لغزش روی رگه ی ششم ملات کرد (شکل ۱۰). در جابجایی جانبی ۲۲/۵ میلی متر در جهت رفت، یکی از میلگردهای موجود در محل خط لغزش ایجاد شده دچار کمانش فشاری شد و مقاومت جانبی نمونه افت شدیدی پیدا کرد (شکل ۱۰ ب). این افت شدید در مقاومت جانبی دیوار بر روی منحنی های نیرو-جابجایی نیز قابل مشاهده است (شکل ۱۱). البته

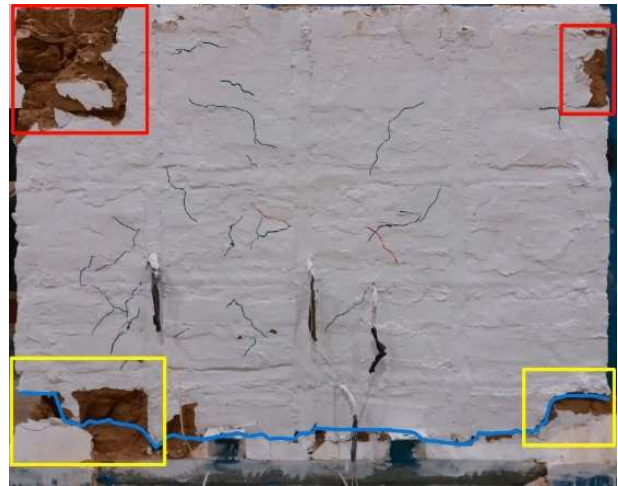
شکل ۱۲. الگوی ترک خوردگی و شکست نمونه ی W0.1S2
Fig. 12. Cracking pattern and damage status in W0.1S2

چرخه‌های نیرو - جابجایی در شکل ۱۳ ارائه شده است. نمونه ی W0.1S2 نیز مانند نمونه ی W0.1S1 از ابتدای آزمایش شروع به بلند شدن از روی رگ اول کرد. حداکثر بلند شدگی اندازه گیری شده در این نمونه به طور میانگین دو برابر حداکثر بلند شدگی نمونه ی W0.1S1 برآورد شد. در جابجایی افقی ۱۷/۵ میلی متر در جهت رفت، اولین ریزترک قطری در قسمت میانی دیوار ظاهر شد. سیکل های بعدی ریزترک های قطری تا حدودی گسترش یافتند. در جابجایی افقی ۳۰ میلی متر در جهت برگشت، لغزش دیوار از روی رگ اول شروع شد (خط آبی در شکل ۱۲). در جابجایی افقی ۳۲/۵ میلی متر گوشه‌های بالایی دیوار خرد شد و آزمایش متوقف شد. آرماتورهای تقویتی در این نمونه بخوبی توانست یکپارچگی دیوار و مقاومت جانبی را تا تغییر مکان جانبی قابل توجه ۳۰ میلی‌متر (دریافت بالاتر از ۴٪) حفظ نماید (شکل ۱۳). تا این مرحله از تغییر مکان جانبی تنها ریزترک‌های کوچکی در ناحیه تقویت شده دیوار مشاهده گردید. در نهایت نیز مد شکست نمونه ی W0.1S2 به صورت خرد شدگی شدید در گوشه های دیوار اتفاق افتاد (شکل ۱۲).

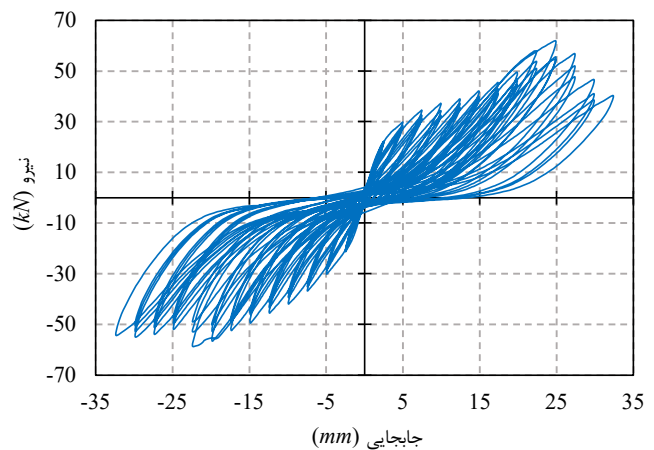
شکل ۱۳. منحنی های نیرو در برابر جابجایی برای نمونه ی W0.1S2
Fig. 13. Hysteretic Load-Displacement response of W0.1S2

همان طور که از شکل ۱۳ مشخص است، باریک شدگی^۱ قابل توجهی در منحنی نیرو-جابجایی نمونه ی W0.1S2 وجود دارد. این پدیده می تواند به مد شکست این نمونه نسبت داده شود. نسبت بالای تسلیح در این نمونه باعث تغییر مد خرابی از ترک قطری به بلند شدگی و خرد شدن پاشنه شود. بر اساس تحقیقات مگنس و همکاران [۳۳]، در مد شکست بلند شدگی و خرد شدن پاشنه (بدون ترکیب با مدهای دیگر مانند ترک قطری و لغزش)، کمتر بودن عوامل استهلاک انرژی در دیوار می تواند باعث لاغرتر شدن چرخه‌های منحنی نیرو-جابجایی شود.

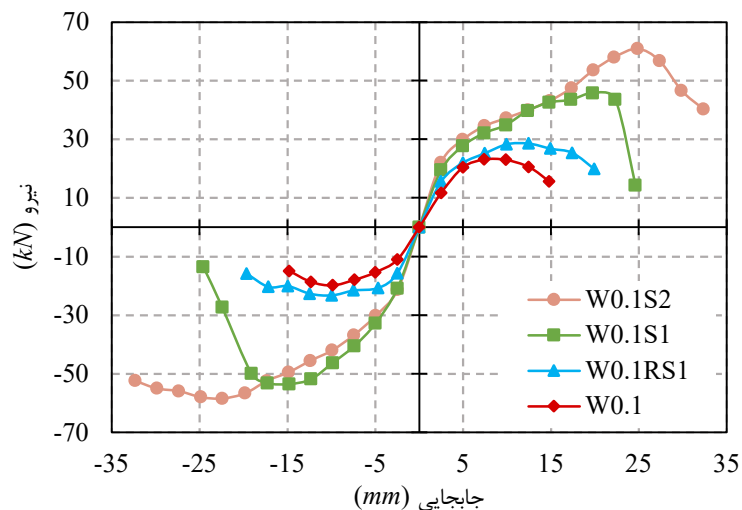
شکل ۱۴. منحنی های پوش نیرو در برابر جابجایی
Fig. 14. The envelopes of hysteretic curves

مطابق با استاندارد ASTM E2126 [۳۴]، منحنی پوش با اتصال محل انتهایی حلقه های بار-جابجایی، شامل بارهای حداکثر در سیکل اول هر فاز بارگذاری چرخه ای بدست می آید. این استاندارد، پوش حاصله از تعریف ارائه شده را به دو قسمت مثبت و منفی تقسیم می کند. بدین صورت که جابجایی نمونه در جهت مثبت، پوش مثبت و جابجایی نمونه در جهت منفی، پوش منفی تعریف می شود. جهت

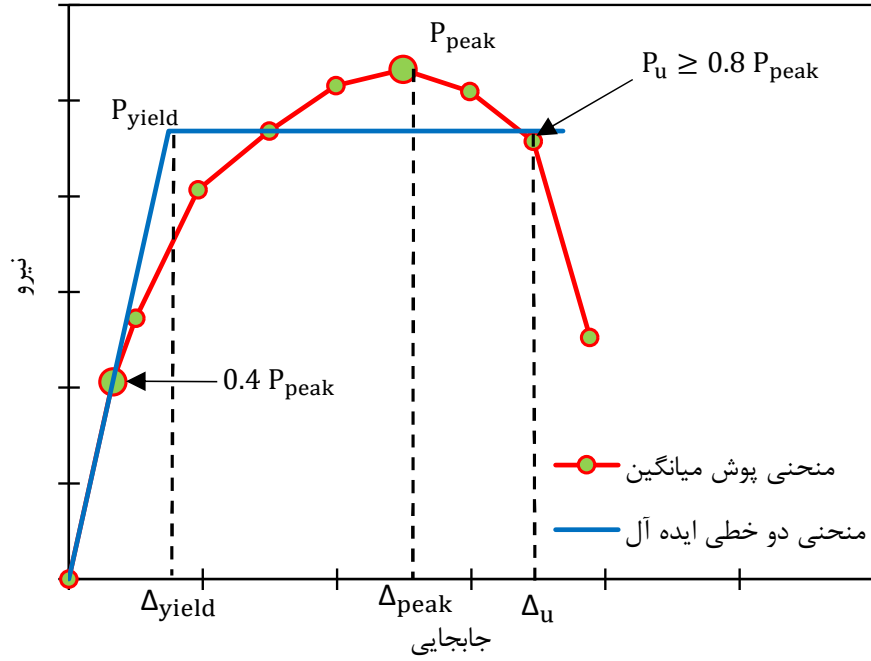
شکل ۱۶: رسم نمودار دو خطی ایده آل مطابق با استاندارد ASTM E2126 [۳۱]
 Fig. 16. Idealized bilinear force-displacement responses according to ASTM E2126

که در آن پارامترهای μ ضریب شکل پذیری، Δ_{yield} جابجایی تسلیم و Δ_u جابجایی نهایی هستند. جابجایی تسلیم و نهایی با استفاده از منحنی دو خطی حاصل از پوش نیرو در برابر جابه جایی و مطابق با شکل ۱۶ محاسبه شد [۳۴]. منحنی دو خطی ایده آل، یک

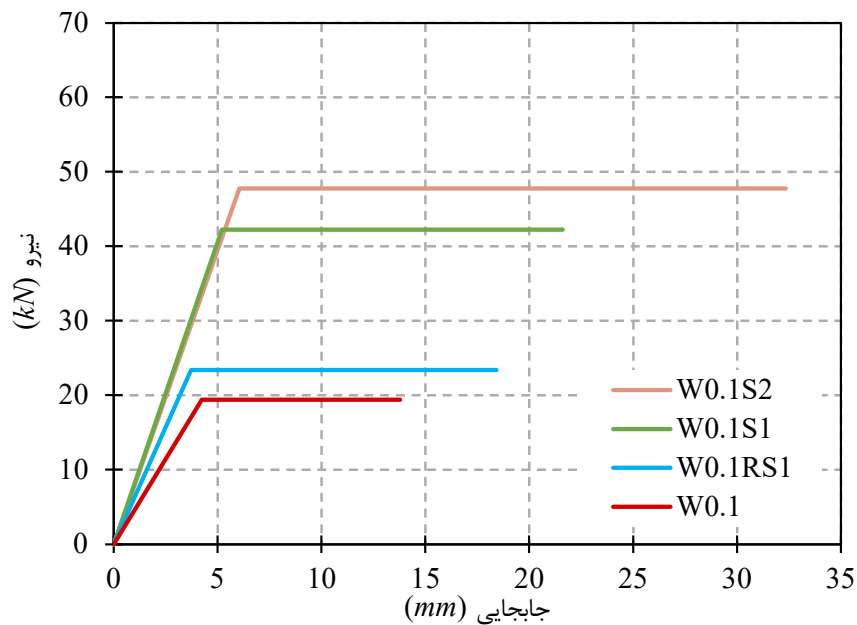
شکل ۱۷: منحنی های دو خطی ایده آل برای نمونه های آزمایش شده
 Fig. 17. Idealized bilinear curves for tested specimens
