Compressive strengthening of steel columns with local corrosion using CFRP

O. Yousefi¹, A. A. Hedayat^{1,2*}, K. Narmashiri³, A. Karbakhsh¹

O. Yousefi, A. A. Hedayat, K. Narmashiri, A. Karbakhsh, *Compressive strengthening of steel columns with local corrosion using CFRP*, Amirkabir J. Civil Eng., 54(5) (2022) 367-370.

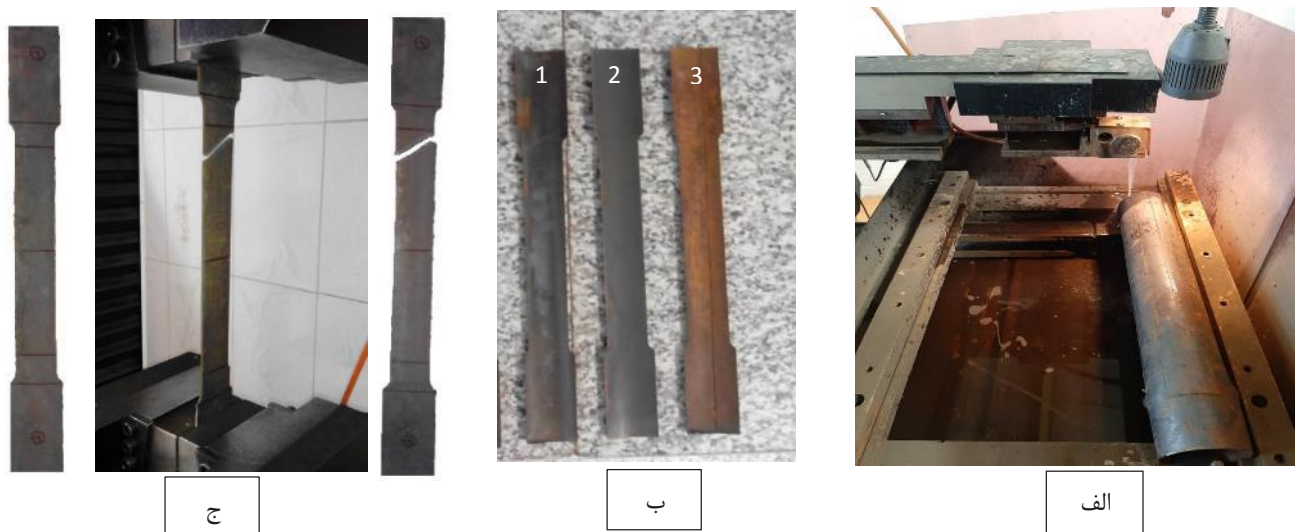
شکل ۱. مراحل برش نمونه‌ها و انجام آزمایش کششی: الف) برش لوله فولادی با دستگاه CNC، ب) دمبل‌های آماده شده، ج) انجام آزمایش کشش

Fig. 1. Steps of cutting samples and tensile test: a) Cutting steel pipe with CNC machine, b) Prepared dumbbells, c) Performing tensile test

به منظور مطالعه‌ی رفتار ستون خورده شده، از ستون فولادی با قطر ۸۸ میلی‌متر و ارتفاع ۳۰۰۰ میلی‌متر با مقاومت نهایی ۳۲۲ مگاپاسکال، کرنش نهایی ۰/۱۰٪ و مدول الاستیسیته ۲۱۶ مگاپاسکال استفاده شد. سه نمونه‌ی دمبلی شکل از مقطع ستون توسط دستگاه CNC برش و برای انجام آزمایش کشش آماده شد. شکل ۱ مراحل برش نمونه‌ها و انجام آزمایش کششی برای آن‌ها را نشان می‌دهد. در جدول ۱ مقادیر آزمایش کشش برای سه دمبل و میانگین مقادیر ارائه شده است. قابل توجه است که دو عدد از دمبل‌ها (شماره‌ی ۱ و ۳) مربوط به ناحیه خوردگی است.

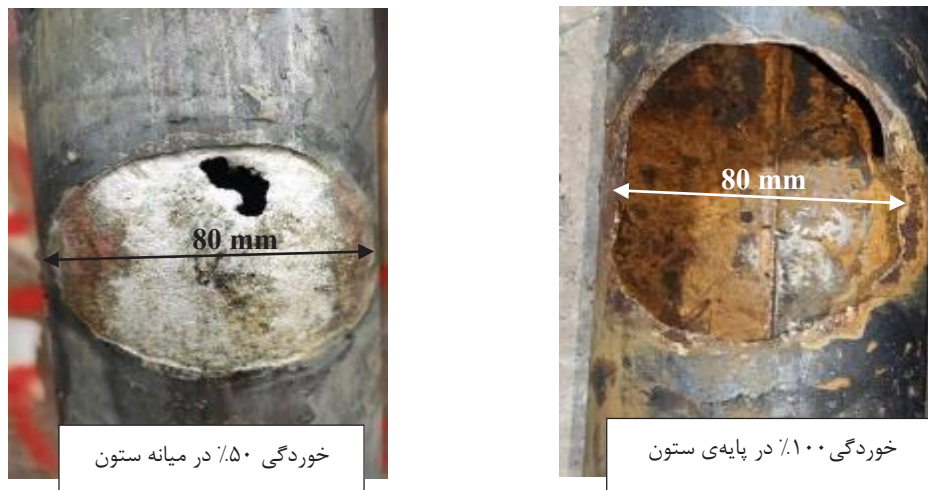
شکل ۵. نمونه‌ها بعد از اعمال خوردگی

Fig. 5. Samples after applying corrosion

در شکل ۴ سیستم اعمال خوردگی نشان داده شده است و در شکل ۵ نمونه‌ها بعد از اعمال خوردگی قابل مشاهده هستند. قبل از انجام آزمایش

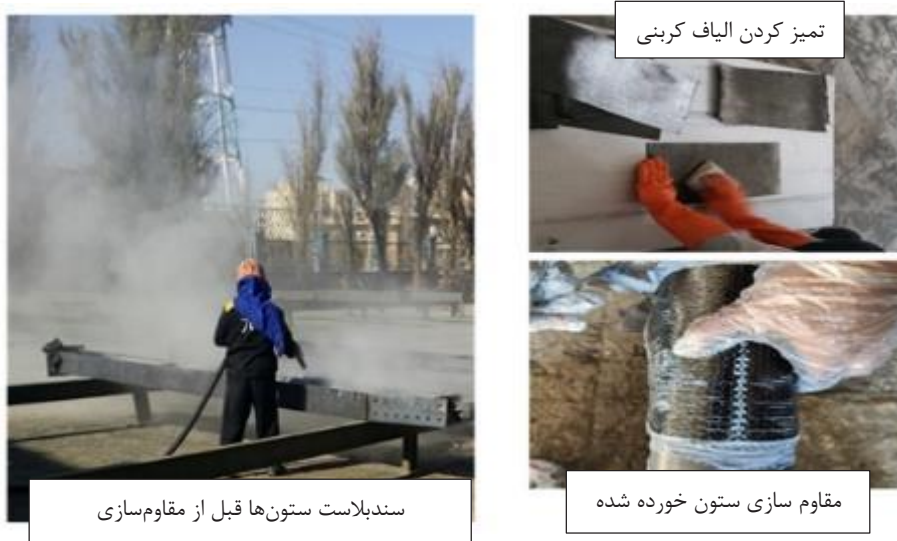
شکل ۶. انجام سندبلاست، تمیز کردن الیاف کربنی و مقاوم‌سازی ستون‌ها

Fig. 6. Sandblasting, cleaning of carbon fibers and strengthening of columns

به منظور ایجاد سطح تمیز، زبر و عاری از زنگ زدگی جهت چسباندن الیاف به لوله فولادی، لوله‌ها سندبلاست شدند. شکل ۶ مراحل انجام سندبلاست روی نمونه‌ها را نشان می‌دهد. با محاسبه طول و عرض الیاف مورد نیاز و در نظر گرفتن ۲۰ میلی‌متر پوشش روی هم، الیاف برش داده شدند. سپس آلودگی‌های سطح فولاد و الیاف با استفاده از دستمال تمیز و استون پاک شدند. برای چسباندن لایه‌های CFRP بر روی لوله فولادی از رزین اپوکسی (Sikadur330) استفاده شده است که این چسب از دو بخش A و B تشکیل شده است که به نسبت ۴ به ۱ مخلوط شدند. پس از آن با استفاده از قلم‌مو رنگ‌آمیزی، لوله فولادی و لایه‌های الیاف به چسب آغشته شدند و بر اساس الگوی مقاوم‌سازی، الیاف به دور لوله پیچانده شدند و بر روی هر لایه از الیاف نیز مجدداً چسب آغشته شد. در شکل ۶ تصویر

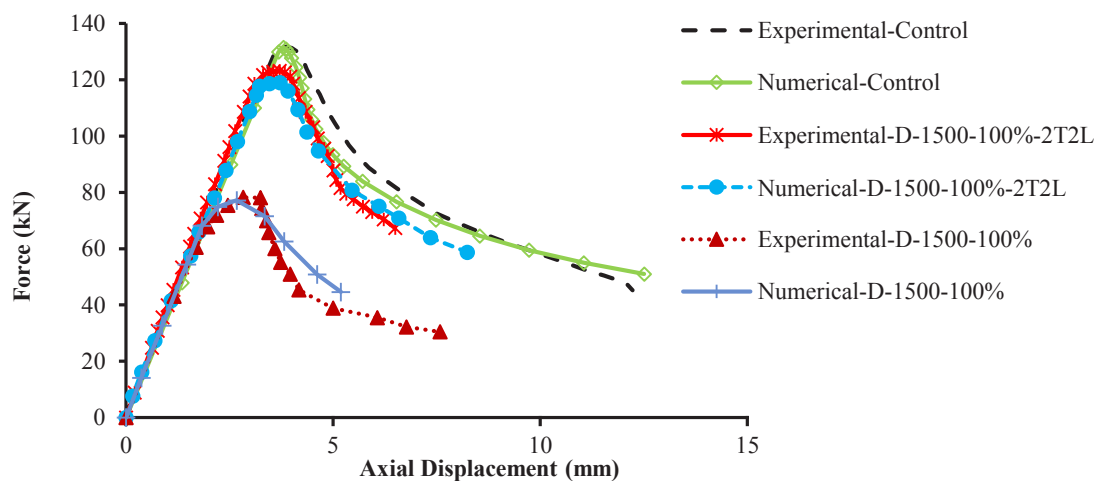
شکل ۱۱. نمودار صحت سنجی نسبت نیرو به تغییر مکان محوری نمونه های نرم افزاری با نتایج آزمایشگاهی برای ستون شاهد، ستون با آسیب ۱۰۰٪ در میانه و ستون مقاوم سازی شده

Fig. 11. Validity diagram of force to axial displacement of numerical and experimental cases, column with 100% damage in the middle and strengthened column

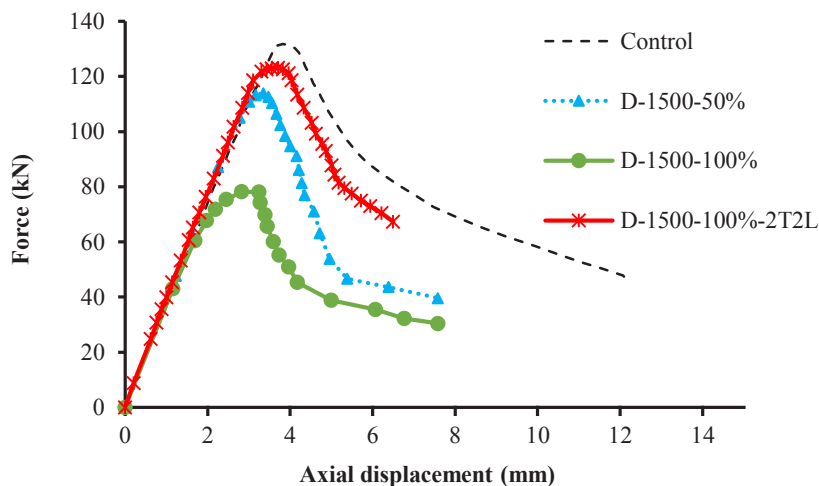
شکل ۱۲. نمودار نیرو به تغییر مکان محوری برای ستون‌های دارای خوردگی در میانه ستون

Fig. 12. Force to axial displacement for corroded columns at the middle of the column

۵-۱ بررسی ظرفیت باربری نمونه‌ها
نمودار نیرو به تغییر مکان محوری برای ۶ نمونه ستون آزمایش شده در شکل‌های ۱۲، ۱۳ و ۱۴ نشان داده شده است و جزئیات آن‌ها به همراه حداکثر ظرفیت تحمل بار آن‌ها در جدول ۴ ارائه شده است. برای بررسی اثرات آسیب، خوردگی به صورت ۵۰٪ و ۱۰۰٪، در طول ارتفاع به ستون‌ها اعمال شد. در خوردگی ۵۰٪، از ضخامت ناحیه‌ی خورده شده حدود یک میلی‌متر کم شد و ظرفیت باربری برای ستون با آسیب میانه ۱۳/۷ درصد و در تکیه‌گاه ۶/۲۲ درصد کاهش یافت که نشان می‌دهد ظرفیت باربری هر چه آسیب به میانه ستون نزدیک‌تر باشد کاهش بیشتری را تجربه می‌کند. برای آسیب ۱۰۰٪، سطح ناحیه آسیب دیده کاملاً تخریب شد به این جهت کاهش ظرفیت باربری برای آسیب در میانه ستون ۴۰٪ و برای آسیب نزدیک به تکیه‌گاه ۲۱٪ بود. با توجه به نتایج می‌توان نتیجه گرفت که

استفاده از لایه‌های CFRP جهت تقویت ستون‌ها باعث افزایش ظرفیت باربری، کاهش کمانش موضعی و تأخیر در رخ دادن این کمانش شد. در شکل‌های ۱۲ و ۱۳ تأثیر الیاف بر عضو فشاری دارای خوردگی نشان داده شده است. استفاده از الیاف برای ستون D-901-100%-2T2L ظرفیت باربری را نسبت به نمونه بدون مقاوم‌سازی تا ۴۷٪ افزایش داد و این مقدار برای ستون با آسیب میانه و خوردگی ۱۰۰٪، برابر با ۲۳٪ بود. در نمودارهای نیرو به تغییر مکان می‌توان به خوبی تأثیر استفاده از الیاف CFRP جهت مقاوم‌سازی نمونه‌های دارای خوردگی را در افزایش ظرفیت باربری مشاهده نمود.

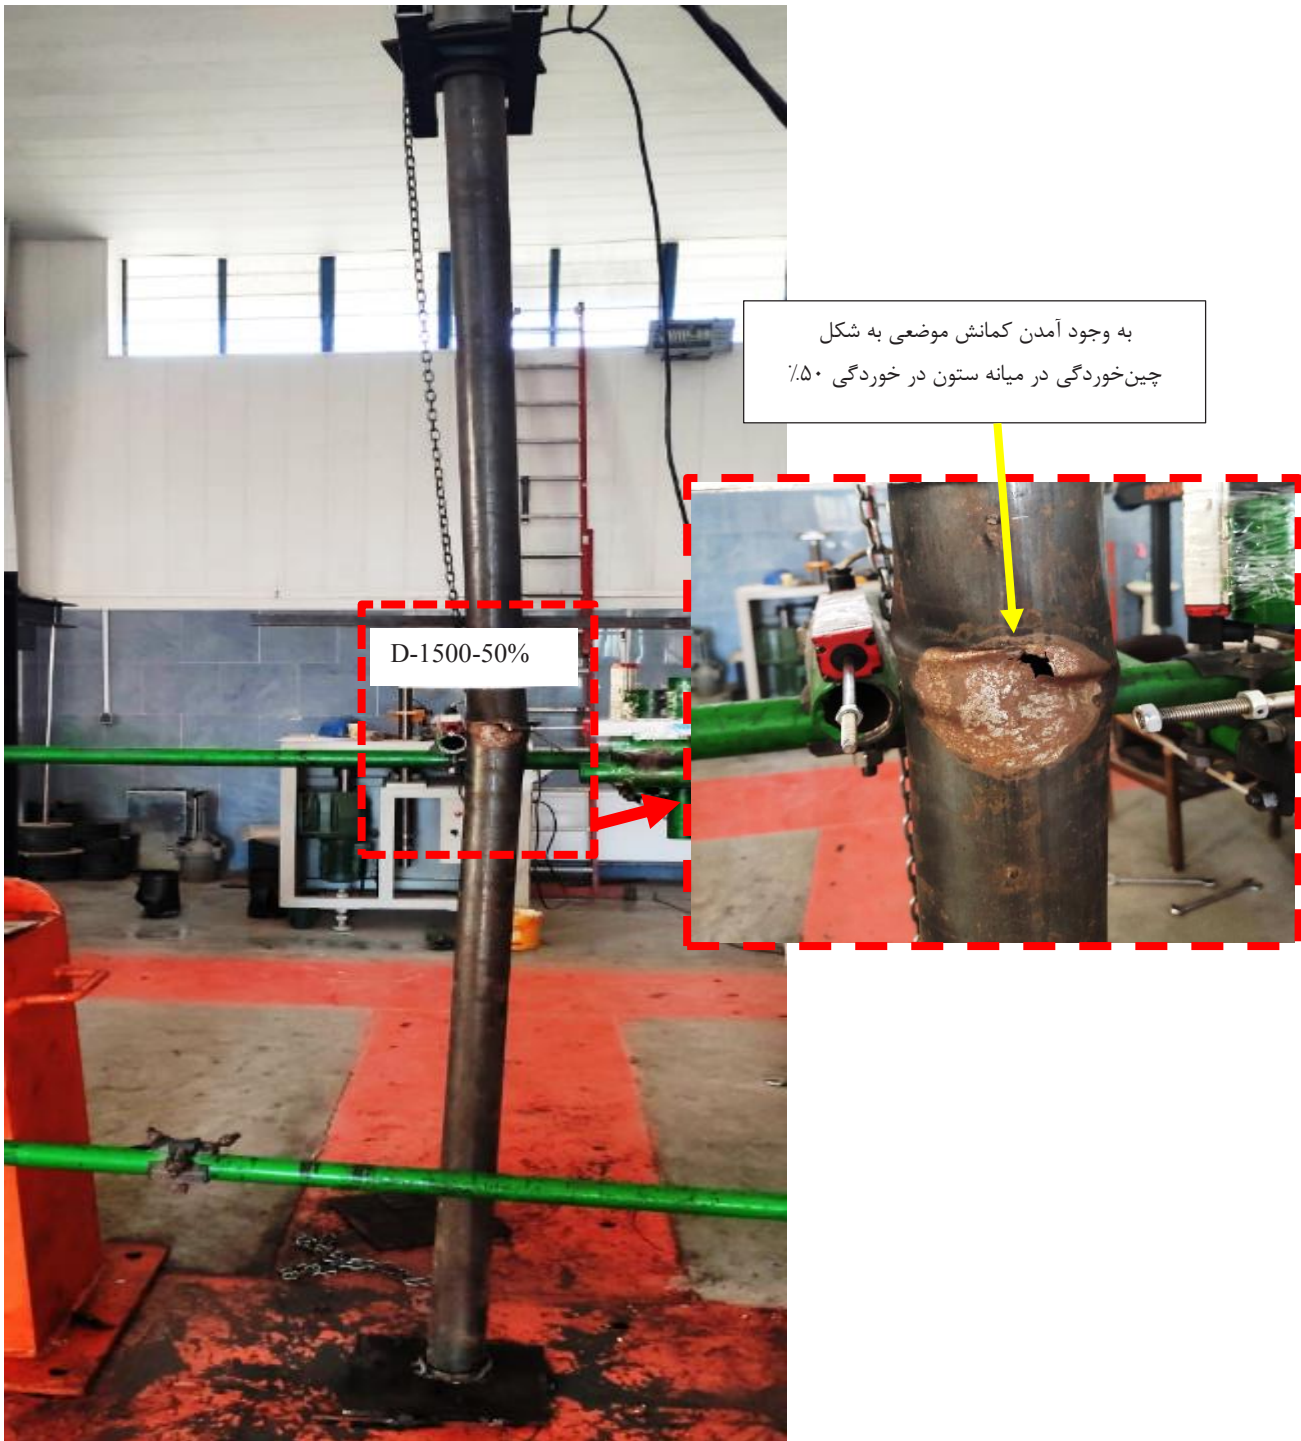
شکل ۱۶. حالت کمانش ستون با خوردگی ۵۰٪ در میانه انجام شده به صورت آزمایشگاهی

Fig. 16. Failure buckling for column with 50% corrosion at the middle

در این پژوهش با استفاده از نتایج آزمایشگاه و مدل‌سازی به تحلیل و بررسی اثر آسیب بر ظرفیت باربری و گسیختگی ستون خورده شده پرداخته شد و در ادامه برای مقاوم‌سازی ستون‌های دایروی شکل آسیب دیده از دو و چهار لایه الیاف کربنی استفاده شد. خوردگی به صورت ۵۰٪ و ۱۰۰٪ به نمونه‌ها اعمال شد. در خوردگی ۱۰۰٪، کل ناحیه مورد نظر دچار تخریب شد و در درجه خوردگی ۵۰٪، ضخامت ناحیه آسیب به اندازه یک میلی‌متر کاهش یافت. در همه ستون‌ها پس از اعمال بارگذاری، کمانش کلی در طول ستون اتفاق افتاد در ستون با خوردگی ۵۰٪، کمانش موضعی به

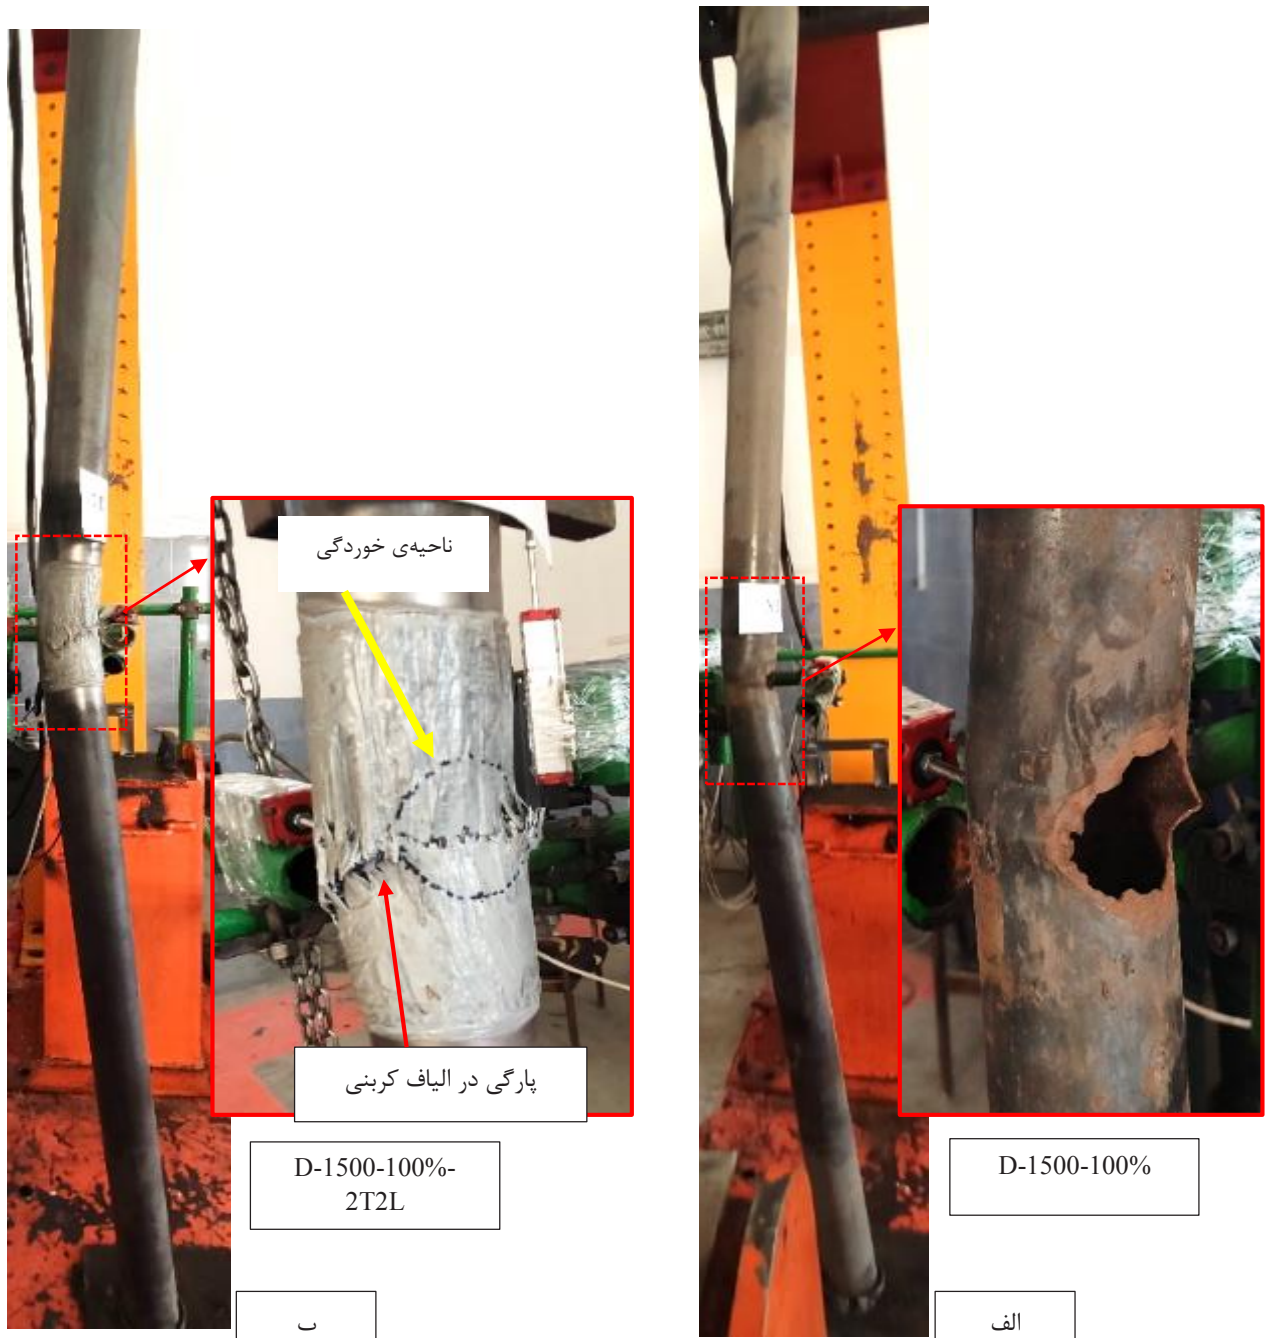
شکل ۱۷. حالت شکست ستون‌های انجام شده به صورت آزمایشگاهی و آسیب در میانه: الف) با آسیب ۱۰۰٪ و بدون مقاوم‌سازی، ب) با آسیب ۱۰۰٪ و مقاوم‌سازی شده با ۴ لایه الیاف کربنی

Fig. 17. Failure modes of the columns with corrosion at the middle: a) with 100% damage and unstrengthened, b) with 100% damage and strengthened with 4 layers of CFRP

برای ستون‌های مقاوم‌سازی شده با الیاف CFRP، بارگذاری فشاری منجر به تغییر شکل موضعی در ناحیه خوردگی شد که سبب افزایش تنش‌ها در الیاف CFRP گردید. در ستون‌های D-1500-100%-2T2L و D-90-100%-2T2L از طول ۲۰۰ میلی‌متر الیاف CFRP برای مقاوم‌سازی استفاده شد. استفاده از الیاف، میزان تنش‌ها در ناحیه آسیب دیده را کاهش داد و کمانش موضعی را در ناحیه خوردگی به تأخیر انداخت. حالت شکست برای ستون‌های مقاوم‌سازی شده به صورت کمانش کلی در طول ستون و پارگی الیاف بود. شکل‌های ۱۵، ۱۷-ب و ۱۸ حالت شکست لایه‌های CFRP در ناحیه آسیب‌دیده را نشان می‌دهند.

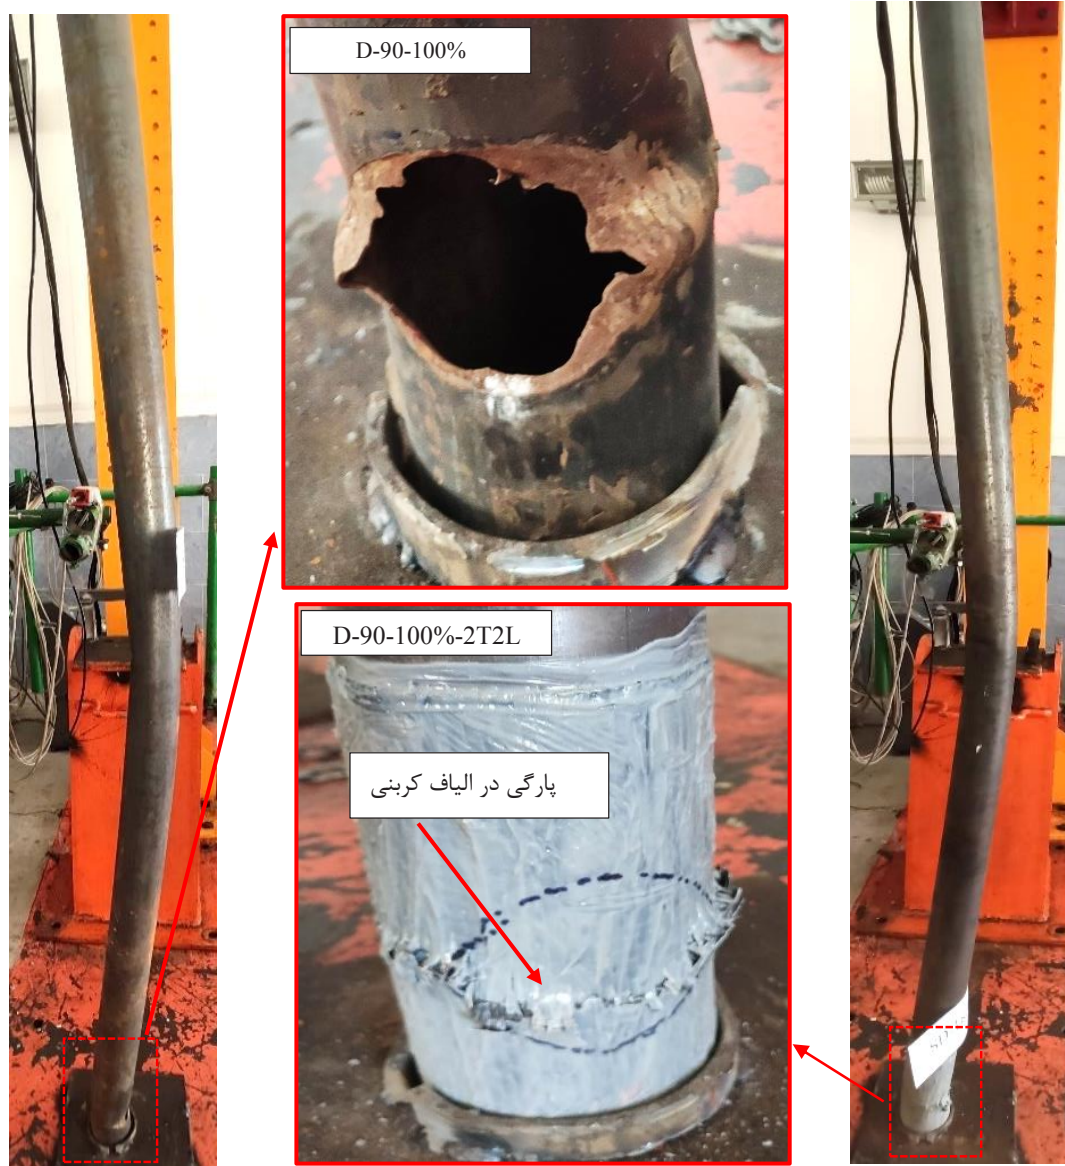
شکل ۱۸. حالت شکست ستون‌های انجام شده در آزمایشگاه و دارای آسیب در پایه

Fig. 18. Failure modes of the columns with damage at the base
