# Detection and Evaluation of Core and Face De-bonding in Sandwich Composite Reinforced with Carbon Fibers Using Pulsed Heating Infrared Thermography Method

Composite and Nanocomposite Research Laboratory, Faculty of Mechanical Engineering, University of Kashan, Kashan, Iran.

**ABSTRACT:** The de-bonding of core and face is one of the most important defects created in sandwich composite materials during their manufacture and operation. In this study, the pulsed step heating thermography method was used to identify and evaluate core and face de-bonding in carbon fiber reinforced sandwich composites with foam core. For this purpose, the de-bonding defects between the core and the face were implemented in the samples during the manufacturing process. Then, using the pulsed step heating infrared thermography method, the location and number of these defects in the samples were identified. The desired parameters of this method, such as time step and heating rate, were obtained from the finite element modeling. By comparing numerical and experimental thermographic imaging results, the best time to record infrared images is predicted to be one second after the end of heating. Numerical r

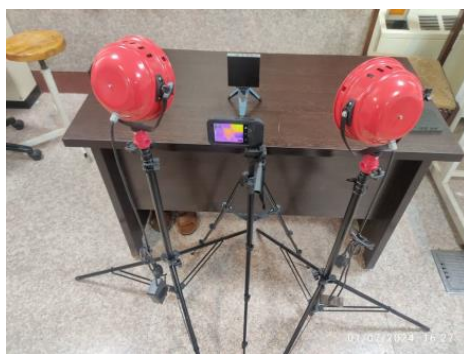
**Fig. 2. Infrared imaging equipment.**

The test equipment for step heating thermography consists of a heat source and an infrared imaging system, which is shown in Figure 2. The test was performed in the Composite and Nanocomposite Laboratory of Kashan University. Thermographic data collection was performed by FLIR C5. Two halogen lamps with a power of 1 kW each were used as heating sources. The absorbed power of the halogen lamps and the optimal heating time were obtained from finite element analysis.

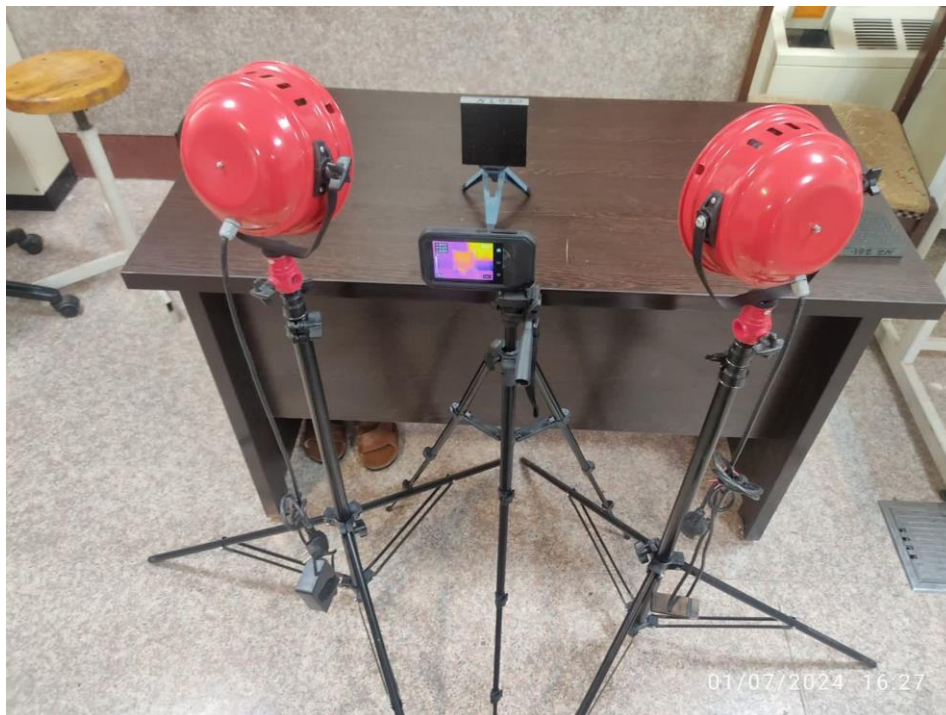
شکل ۴. تجهیزات تصویربرداری مادون قرمز

Fig. 4. Infrared imaging equipment.

تجهیزات آزمایش برای ترموگرافی گرمایش مرحله‌ای شامل یک منبع گرمایی و یک سیستم تصویربرداری مادون قرمز است که در شکل ۴ نشان داده شده است. این آزمون در آزمایشگاه کامپوزیت و نانوکامپوزیت دانشگاه کاشان صورت پذیرفت. جمع آوری داده‌های ترموگرافی با استفاده از دوربین مادون قرمز ساخت شرکت فلیور انجام شده است. این دوربین دارای آشکارساز میکروبولومتر با درجه تفکیک  $160 \times 120$  پیکسل است. همچنین این دوربین در باند طیفی ۸ تا ۱۴ میلیمتر کار می‌کند و حساسیت  $0.08$  درجه سانتیگراد با دقت ۲ درصد و فرکانس نمونه‌برداری ۹ هرتز دارد. دو عدد لامپ هالوژن با توان یک کیلووات برای هر کدام، به عنوان منبع گرمایش استفاده شد. توان جذب شده لامپ‌های هالوژن و زمان بهینه گرمایش از تحلیل اجزای محدود بدست آمده است.
