# Detection and Evaluation of Core and Face De-bonding in Sandwich Composite Reinforced with Carbon Fibers Using Pulsed Heating Infrared Thermography Method

Hamid Pourbafrani, Abolfazl Azimi, Ahmad-Reza Ghasemi

Composite and Nanocomposite Research Laboratory, Faculty of Mechanical Engineering, University of Kashan, Kashan, Iran.

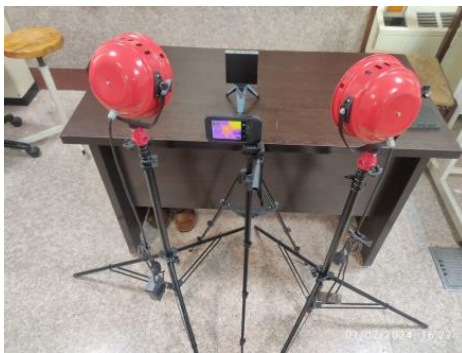
**Fig. 2. Infrared imaging equipment.**

The test equipment for step heating thermography consists of a heat source and an infrared imaging system, which is shown in Figure 2. The test was performed in the Composite and Nanocomposite Laboratory of Kashan University. Thermographic data collection was performed by FLIR C5. Two halogen lamps with a power of 1 kW each were used as heating sources. The absorbed power of the halogen lamps and the optimal heating time were obtained from finite element analysis.
