Multiscale study of polymer gear failure under variable torque conditions

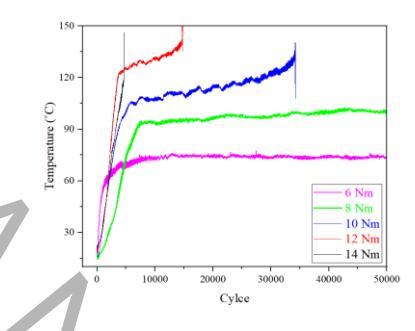
Figure 1. The surface temperature of the gear teeth under varying torques

Figure 1 shows that at torques of 6 and 8 Nm, the gear temperature remains stable after an initial increase. However, when the torque exceeds these values, the temperature rises continuously until failure occurs.

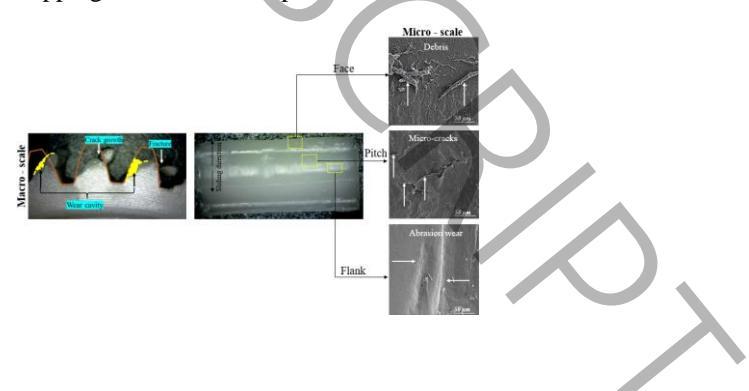
Figure 2. Different scales of failure mechanisms at the moment of failure under a load of 6 Nm

Figures 2 to 6 show different wear mechanisms in polyacetal gears under various torque levels. In Figure 2 (6 Nm torque), cracks formed along the pressure line near the tooth root due to high contact stresses, reversed slipping, and heat buildup.

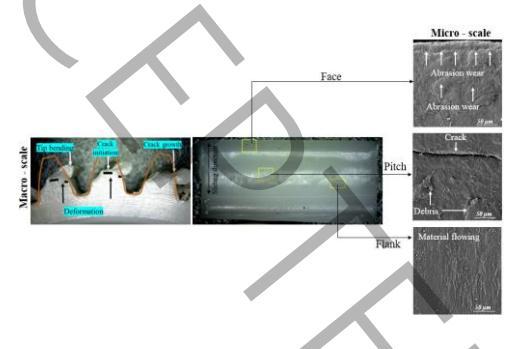
Figure 3 shows the wear mechanisms in polyacetal gears under 8 Nm torque. After wear and thinning of the tooth tip, plastic deformation and fatigue failure appeared. Excessive heat from friction caused bending of the tooth tip, making it more prone to deformation. With increased torque, more wear marks appeared, and surface cracks grew due to higher temperature and contact stress.

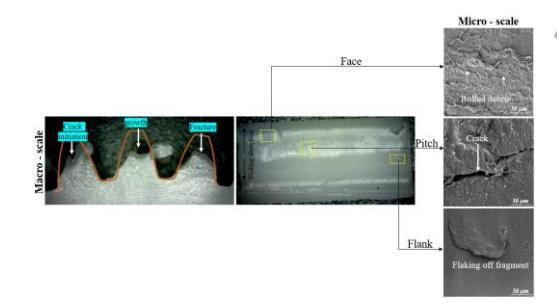
Figure 4. Different scales of failure mechanisms at the moment of failure under a load of 10 Nm

Figure 4 shows polyacetal gear failure under 10 Nm torque. At the macro scale, ductile failure is linked to tooth bending and softening from heat. At the micro scale, material flow and debris compression occur due to rolling forces, with surface cracks near the tooth pitch caused by cyclic fatigue.

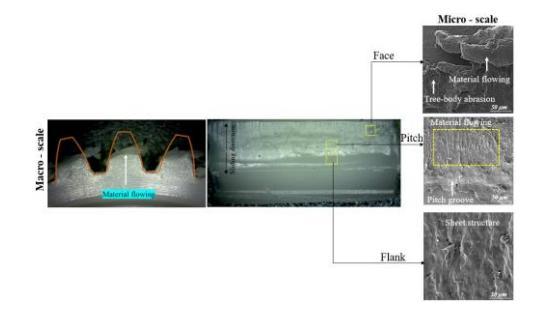
Figure 5. Different scales of failure mechanisms at the moment of failure under a load of 12 Nm

At 12 Nm torque, significant tooth damage and material flow occurred (Figure 5). Increased contact stress and temperature weakened the material, causing wear and deformation. No cracks appeared in the pitch area due to higher temperatures, while a multi-layer structure formed at the tooth's bottom from plastic deformation.

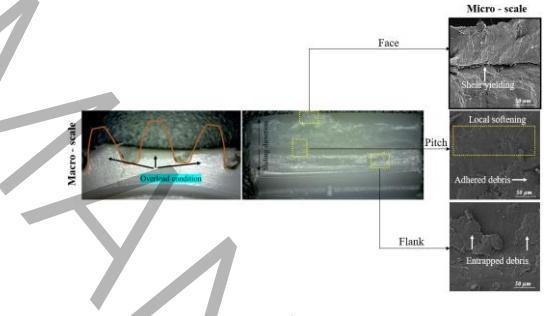
Figure 6. Different scales of failure mechanisms at the moment of failure under a load of 14 Nm

At 14 Nm torque, material flow, softening, and adhesive wear occurred due to high stress and temperature, causing severe tooth deflection and plastic deformation (Figure 6). Chips accumulated at the tooth base due to restricted movement.

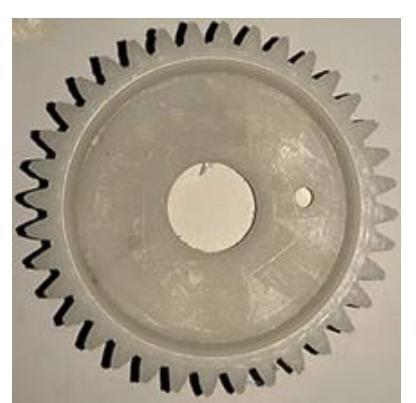
Figure 1: Top view of the injection-molded polyacetal gear

شکل ۱ : نمای بالا از چرخدنده پلیاستال تزریقی

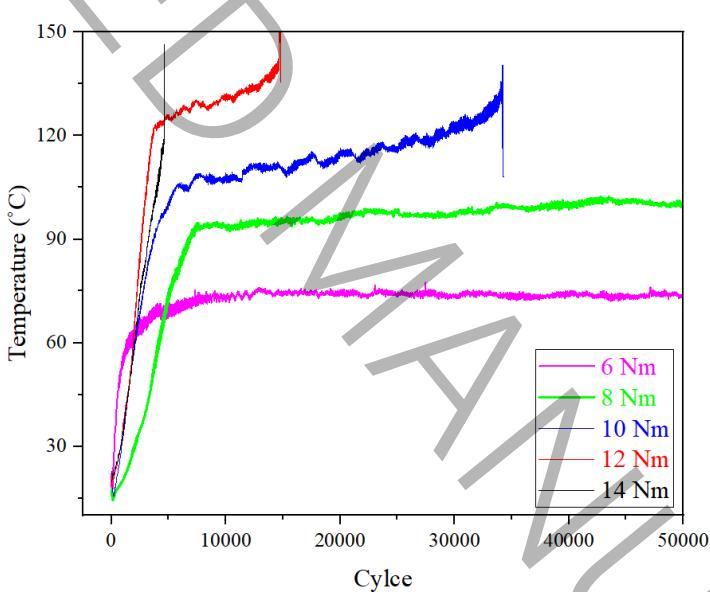
Figure 3: Tooth surface temperature under different torque levels

شکل ۳ تغییرات دمای دندههای چرخدندههای محرک را در طی چرخههای مختلف درگیری، تا سقف ۵۰۰۰۰ چرخه، تحت گشتاورهای متفاوت نشان میدهد. در شرایطی که چرخدنده تحت گشتاورهای N.m ۶ و ۸ قرار دارد، افزایش قابل توجهی در دمای دندهها مشاهده نمی شود و دما پس از یک افزایش اولیه، تقریباً ثابت می ماند. اما با عبور گشتاور از این محدوده، افزایش مداوم دمای دندهها تا زمان شکست چرخدنده رخ می دهد. این پدیده ناشی از تجاوز گشتاور اعمالی از حدود تنش خمشی و تغییر شکل مجاز

شکل ۳ : دمای سطح دندانه تحت گشتاورهای مختلف

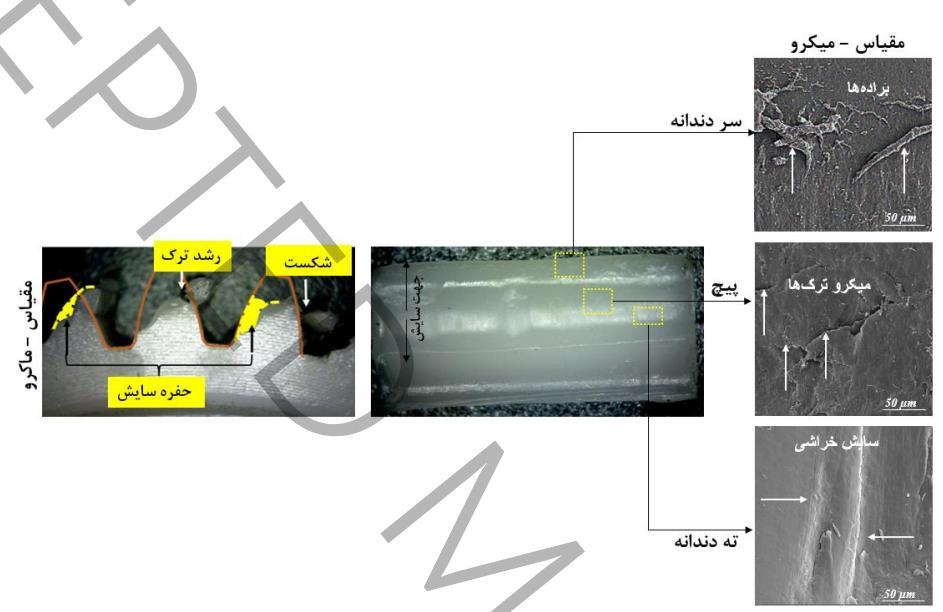
Figure 4: Different scales of failure mechanisms in polyacetal gear teeth at the moment of failure (224,000 cycles) under a load of 6 N·m

در چرخدندهی نشاندادهشده در شکل ۴ (تحت بار N.m ۶)، پدیده گسترش ترک در امتداد خط فشار، نزدیک به منطقه گام قابل مشاهده است. این ترکهای گامی که در دندههای آسیبدیدهی چرخدندهی پلیاستال مشاهده شدند، ناشی از ترکیب میکروترکهای سطحی کوچک در منطقه گام دنده بودند که به ترکهای بزرگتر تبدیل شده و در نهایت منجر به شکست دنده شدهاند [۱۹]. تنشهای تماسی بالا و مکرر، تغییر جهت لغزش در منطقه گام، و تجمع حرارت منجر به تسریع در شروع ترکها شدهاند. همچنین، ترکها باعث تغییر شکل دندهها در هر چرخهی درگیری شده است که در نهایت منجر به تماس زودرس دندهی بعدی گردیده است. این تماس زودرس منجر به اعمال بار اضافی و تغییر شکل زودهنگام دنده شده است. با ادامه فرایند درگیری، ترکها به هم ملحق شده و پدیده شکست رخ داده است. مشاهدات مشابهی از ترکهای سطحی در منطقه گام چرخدندههای پلیمری توسط دیگر پژوهشگران نیز گزارش شده است [۲۰–۲۲]. تصاویر بزرگنمایی شده ی شکل ۴، حضور ذرات سایشی را در ناحیه سردنده نشان می دهند. علاوه براین، میکروتر کهای سطحی در منطقه گام به وضوح قابل مشاهده هستند. ترکهای سطحی به دلیل تنشهای نرمل بالا و معکوس شدن لغزش در منطقه گام ایجاد شده اند. علاوه بر ترکها و ذرات سایشی در مناطق گام و سر دنده، نشانههای سایش خراشی در راستای لغزش، در ناحیه تحتانی دنده در شکل ۴ به وضوح دیده می شوند.

شکل ۴ : مقیاس های متفاوت از مکانیزمهای تخریب دندانههای چرخدنده پلیاستال در لحظه تخریب ۶ N.m و تحت بار ۶ N.m

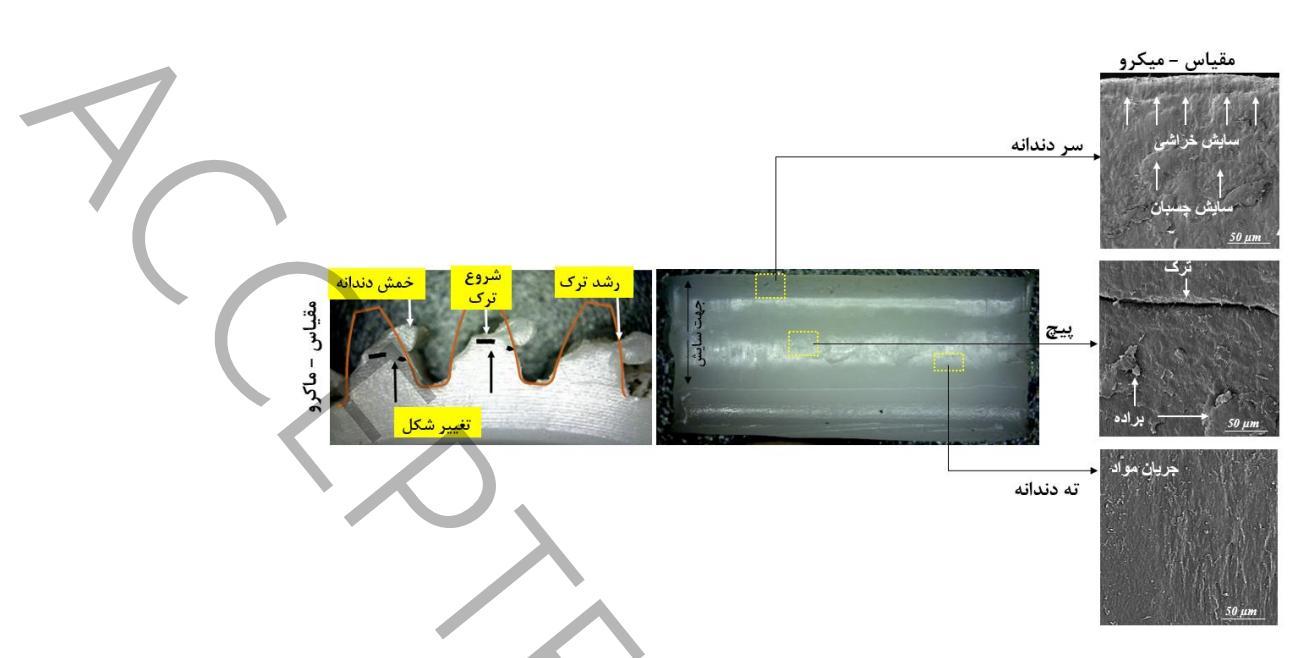
Figure 5: Different scales of failure mechanisms in polyacetal gear teeth at the moment of failure (81,000 cycles) under a load of 8 N·m

شکل ۵ نمایش جامعی از مکانیزم تغریب دندانههای چرخدنده پلیاستال تحت بار ۸.۳۸ ۸ را ارائه میدهد. پس از وقوع سایش و نازک شدن سر دنده، مکانیزمهای تغییر شکل پلاستیک و شکست ناشی از خستگی آشکار شدند. خم شدگی سر دنده را می توان به تجمع بیش از حد گرما در این ناحیه، در زمان اعمال گشتاور، نسبت داد. این گرما به دلیل اصطکاک لغزشی شدید ایجاد شده است. سر دنده، به علت داشتن کمترین استحکام مکانیکی نسبت به سایر بخشهای دنده، مستعد تغییر شکل بیشتر می باشد. علاوه براین، با توجه به شکل ۵ (در مقیاس ماکرو)، نازک شدن دنده در اطراف منطقه گام، منجر به تضعیف ناحیه سر دنده می شود. نمای میکروسکوپی در شکل ۵ نشان میدهد که سایش چسبان به عنوان مکانیزم غالب سایش در ناحیه سر دنده چرخدنده پلی استال تحت گشتاور ۸.۳۸ ۸ می باشد. با افزایش سطح گشتاور از ۸.۳۸ ۶ به ۸، تعداد بیشتری از نشانههای سایشها مشاهده شد که ناشی از افزایش نیروهای اصطکاکی و نرمشدگی هیسترزیسی است. برادههای ایجاد شده در اثر سایش خراشی، در راستای در گیری دو دنده، حرکت کرده و از محل در گیری خارج می شوند. با این وجود، برخی برادهها شانس خروج از محل درگیری را نداشته و در طول در گیری میکروسکرو است می در تعری حارج می شوند. این وجود، برخی برادهها شانس خروج از محل درگیری را نداشته و در طول در گیری افزایش نیروهای اصطکاکی و نرمشدگی هیسترزیسی است. برادههای ایجاد شده در اثر سایش خراشی، در راستای در گیری دو دنده، می شده و بصورت انباشته پرس می شوند. [۳۳]. علاوهبراین، تصویر منطقه گام در شکل ۵، ترکهای سطحی بزرگتری را در مقایسه می شده و بصورت انباشته پرس می میوند [۳۳]. علاوهبراین، تصویر منطقه گام در شکل ۵، ترکهای سطحی بزرگتری را در مقیسه ما شکل ۴ نشان می دهد. افزایش سرعت رشد ترکها همراه با افزایش بار، به تشکیل ترکهای بزرگتر منجر می شود که ناشی از می شده و نمور دیسی بالاتر، و تغییر شکل دندانههای چرخدنده می باشد. افزون براین، با توجه به شکل ۵، افزایش سطح گشتاور،

شکل ۵ : مقیاسهای متفاوت از مکانیزمهای تخریب دندانههای چرخدنده پلیاستال در لحظه تخریب (۸۱۰۰۰ چرخه) و تحت بار ۸ N.m

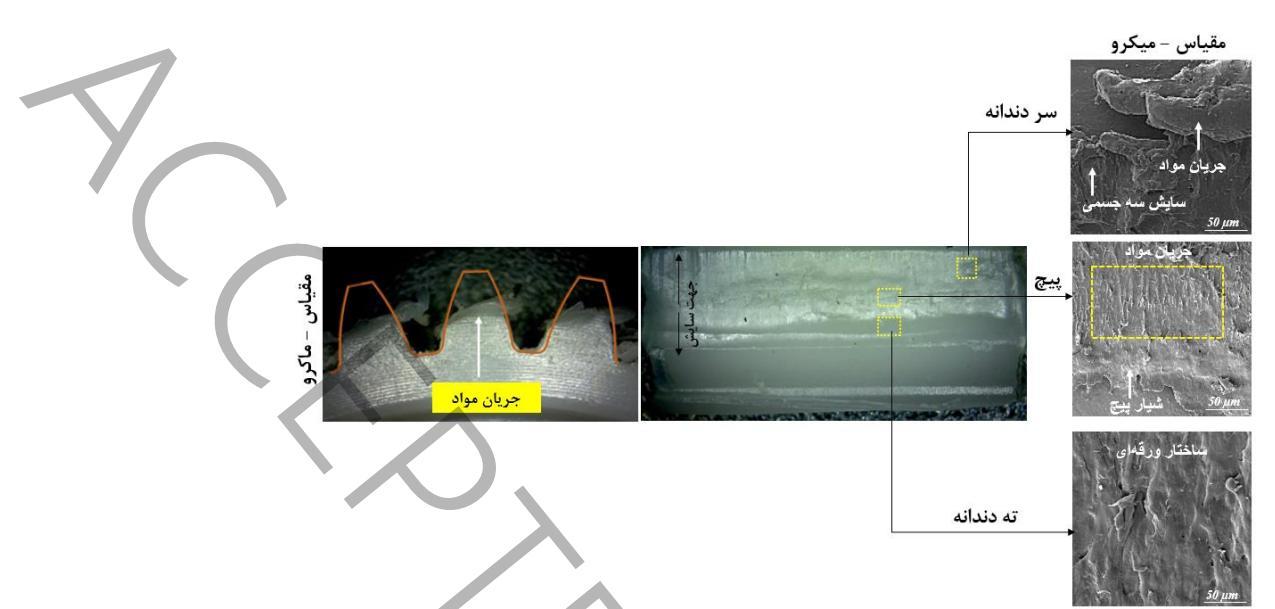
Figure 7: Different scales of failure mechanisms in polyacetal gear teeth at the moment of failure (14,800 cycles) under a load of 12 N·m

با افزایش گشتاور به N.M ۲۸، مکانیزمهای تخریب قابلتوجهی مانند تخریب دنده و جریان مواد مشاهده شد (شکل ۷). این افزایش گشتاور باعث افزایش تنش تماسی وارد بر دندههای چرخدنده شد. تنش تماسی بالاتر منجر به افزایش دمای سطح دندهها گردید و استحکام مواد دنده را کاهش داد. با بالا رفتن دما و تشدید تنش، میزان سایش و تغییر شکل دندهها افزایش یافت. این شرایط باعث شد که دندهها به تدریج نازکتر شوند. به ویژه در ناحیه بالای ناحیه گام، تخریب دنده به دلیل تأثیرات ترکیبی دما و تنش تشدید شد و سرانجام دنده در این ناحیه دچار تخریب کامل شد. در مقیاس میکرو، با افزایش گشتاور از N.M به ۲۱، به دلیل سایش شد و سرانجام دنده در این ناحیه دچار تخریب کامل شد. در مقیاس میکرو، با افزایش گشتاور از N.M به ۲۱، به دلیل سایش شدید سه جسمی، آسیب کامل سطح دنده در شکل ۷ قابل مشاهده است. برادههای حاصل از سایش، در حین درگیری در میان جفت دنده درگیر قرار گرفته و مکانیزم سایش سه جسمی را فعال می کنند. علاوهبراین، دمای بالای دنده نیز این پدیده را تشدید می کند. مطابق شکل ۲، جریان مواد، شیار گام و جدا شدن لایه مواد در ناحیه گام دنده پلی استال مشاهده می شود. بر خلاف حالت قبلی مشاهده شده در شکل ۶، هیچ ترکی در منطقه گام دنده ایجاد نشده است. در گشتاور بالا (M.M ۲۱)، به دلیل سطح دمای بالاتر، جریان پلاستیک، قبل از شروع ترک رخ می دهد. علاوهبراین، یک ساختار لایه لایه در قسم یایین دنده پلی استال دیم می ساز دیده می شود. تحت اثر ترکیبی گرمای اصطکاکی و سایش چسبان، ساختار ورقهای چند لایه در نتیجه تغییر شکل پلاستیک در حال شکل گیری است.

شکل ۷ : مقیاسهای متفاوت از مکانیزمهای تخریب دندانههای چرخدنده پلیاستال در لحظه تخریب (۱۴۸۰۰ چرخه) و تحت بار ۱۲ N.m

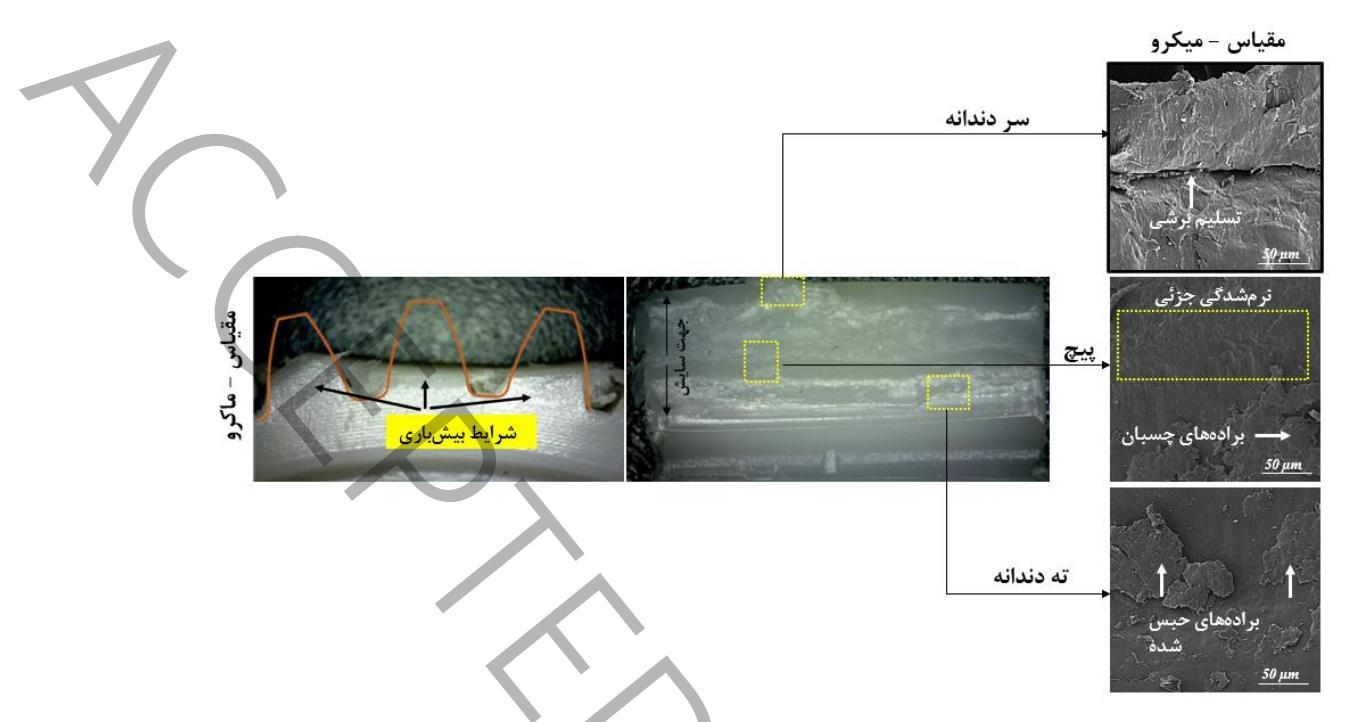
Figure 8: Different scales of failure mechanisms in polyacetal gear teeth at the moment of failure (4,600 cycles) under a load of 14 N·m

شکل ۸، مکانیسمهای تخریب چرخدنده پلیاستالی را در دو مقیاس متفاوت تحت بار ۱۴ N.m نمایش میدهد. با افزایش گشتاور به بیش از N.m ۲۱، جریان قابل توجهی از مواد در سطح دنده مشاهده شد. افزایش دمای دنده و هدایت حرارتی محدود چرخدندههای پلیاستال، باعث کاهش استحکام دندهها شد که این امر منجر به جریان شدید مواد تحت تأثیر حرارت گردید. با توجه به تصاویر میکروسکوپی در شکل ۸، جریان مواد شدید در ناحیه بالای خط گام، نرمشدگی موضعی و برادههای پرس شده در ناحیه گام و سایش چسبان در ناحیه پایین خط گام برای دنده چرخدنده پلیاستال خالص قابل مشاهده است. در چرخدنده پلیاستالی تحت گشتاور ۱۴، بار بیش از حد تحمل ، بهدلیل تنش تماسی و دمای بالا، انحراف شدید دنده و تغییر شکل پلاستیک رخ میدهد. نرمشدگی موضعی همراه با برادههای تغییر شکل یافته در منطقه گام بهدلیل تکدنده بودن تماس و خلاف جهت هم بودن لغزش در این ناحیه میباشد. برادههای جداشده از ناحیه گام دنده، در جهت لغزش از گام به سمت پای دنده حرکت میکند. این برادهها به دلیل اینکه میباشد. برادههای جداشده از ناحیه گام دنده، در منطقه گام بهدلیل تکدنده بودن تماس و خلاف جهت هم بودن لغزش در این ناحیه میباشد. برادههای جداشده از ناحیه گام دنده، در منطقه پام به می پای دنده مودن تماس و خلاف میت هم بودن لغزش در این ناحیه میباشد. برادههای جداشده از ناحیه گام دنده، در جهت لغزش از گام به سمت پای دنده حرکت میکند. این برادهها به دلیل اینکه

شکل ۸ : مقیاسهای متفاوت از مکانیزمهای تخریب دندانههای چرخدنده پلیاستال در لحظه تخریب (۴۶۰۰ چرخه) و تحت بار ۱۴ N.m

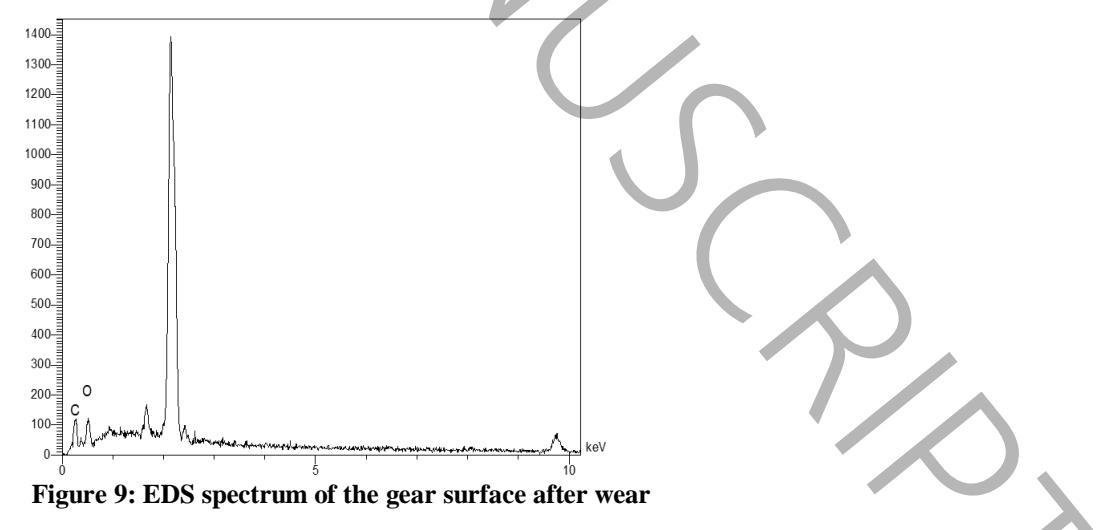
شکل ۹ : طیفسنجی پراکندگی انرژی پرتو ایکس سطح چرخدنده پس از سایش

شکل ۹، طیفسنجی پراکندگی انرژی پرتو ایکس^۱ اخذشده از سطح چرخدنده پلیاستال را پس از انجام آزمون سایش نشان می دهد. همانطور که در این طیف مشاهده میشود، دو عنصر اصلی موجود شامل کربن و اکسیژن هستند که با ساختار شیمیایی پلی استال مطابقت دارند. حضور این دو عنصر تأیید میکند که ذرات سایشی تشکیلشده بر اثر تماس و سایش در حین آزمون، از خود ماده پلیمری منشأ گرفتهاند. در واقع، نبود عناصر خارجی در طیفسنجی پراکندگی انرژی پرتو ایکس نشاندهنده آن است که ذرات مشاهده شده در تصاویر میکروسکوپی ناشی از تخریب سطحی ماده اصلی هستند و به دلیل آلودگی یا ورود ذرات بیگانه به سیستم ایجاد نشدهاند. این موضوع میتواند بیانگر رفتار سایشی ذاتی ماده پلیاستال و ویژگیهای مکانیکی آن در شرایط آزمون باشد.
